Brendstaulvegen 49

Tilstandsrapport

Eierskifte

Boligtype: Leilighet

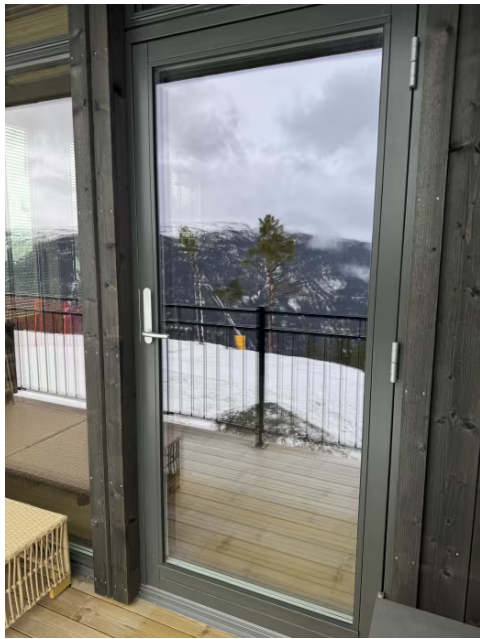
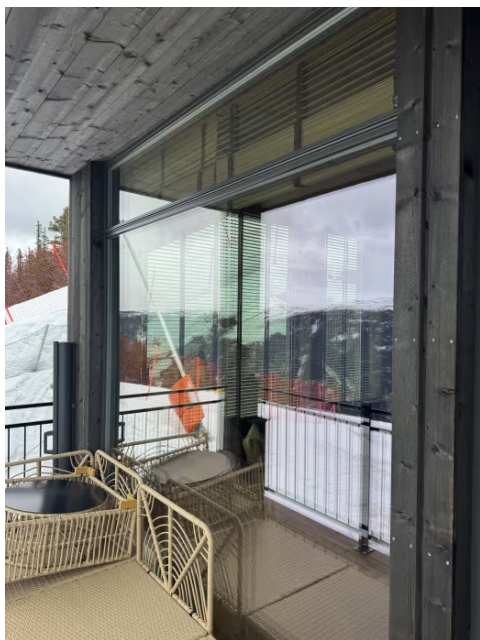
Vinduer og dører er funksjonsprøvet og går lett i karm. Delene fremstår uten nevneverdige avvik.

Leiligheten har komplett utv el-styrt solskjerming.

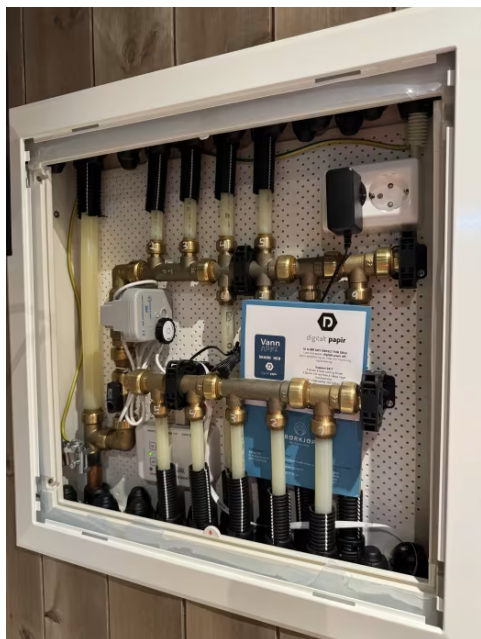
6.9 Vannledninger

Inne i leiligheten er det rør i rør system, og tilhørende montert vannlåsskap på bad. Skapet har påmontert rør for synliggjøring av eventuelle lekkasjer. Inne i skapet er det stoppekran på hovedvanntilførsel, kranen fungerer ved enkel test. Vanntrykket oppleves som tilfredstillende.

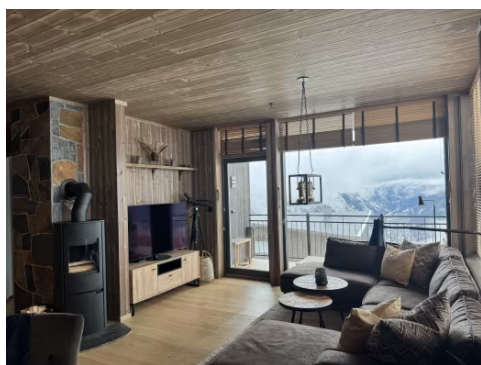
6.15 Øvrig: Innvendige overflater

Gulver er av parkett i alle rom. Vegger er av beiset panel. Himling er av beiset panel med downlights i entré/gang.
