Enebolig
Teievegen 12
2070 Råholt

Boligens tekniske tilstand:

Dato: 09/10/2024

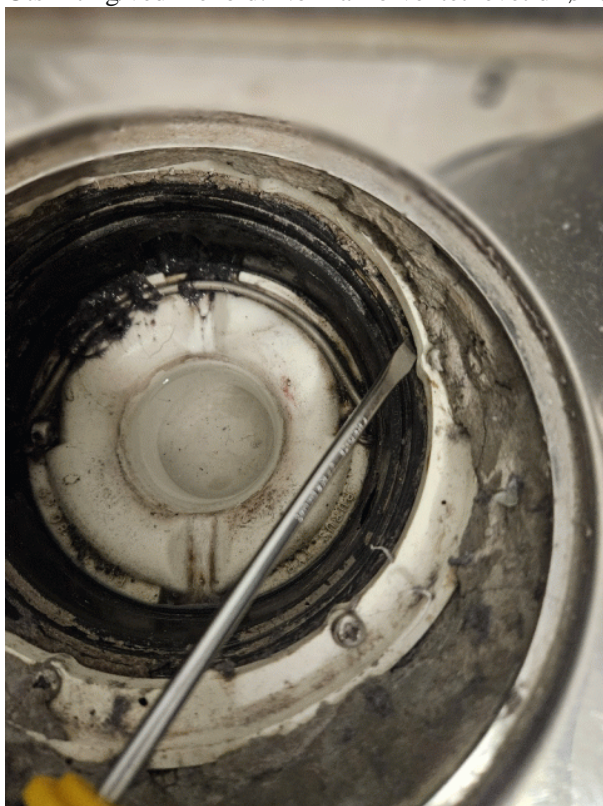
Merknader: Utskifting/vedlikehold: Normal tid før utskifting av gulv og på vegg i våtrom med keramiske fliser direkte på membran er 10 - 30 år.

Utskifting/vedlikehold: Normal forventet levetid før utskifting av gulvsluk er 30 - 60 år.

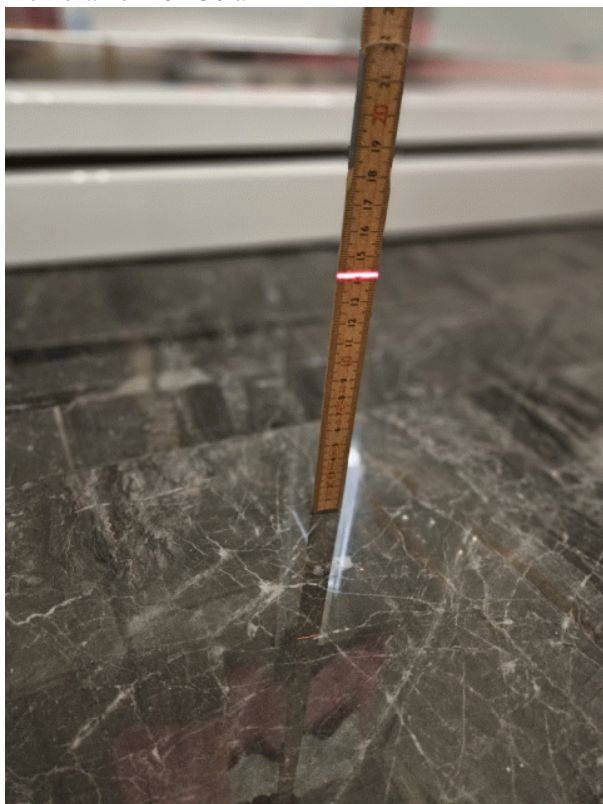
Gulvfliser fremstår i normalt god stand. TG1

Merknader: Utskifting/vedlikehold: Normal tid før utskifting av gulv i våtrom med keramiske fliser direkte på membran er 10 - 30 år

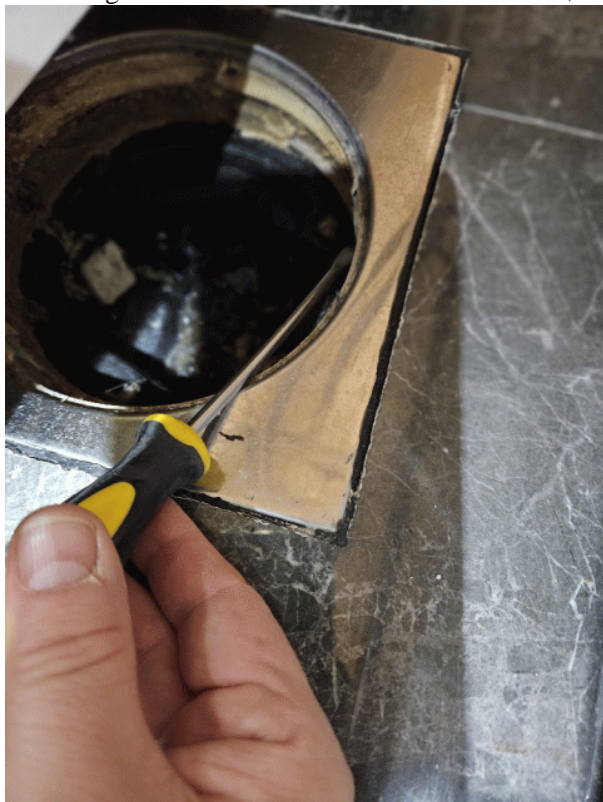
Utskifting/vedlikehold: Normal tid før utskifting av gulv i våtrom med keramiske fliser på påstøp og underliggende banemembran er 20 - 40 år.

Utskifting/vedlikehold: Normal forventet levetid før utskifting av gulvsluk er 30 - 60 år.

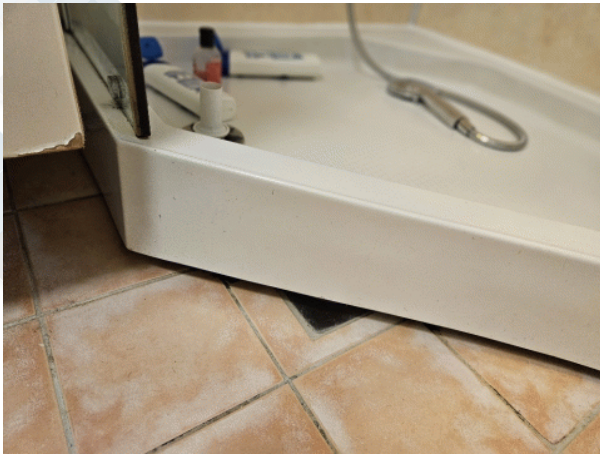
Utskifting/vedlikehold: Normal tid før utskifting av gulv i våtrom med keramiske fliser på påstøp og underliggende banemembran er 20 - 40 år.

Utskifting/vedlikehold: Normal forventet levetid før utskifting av gulvsluk er 30 - 60 år
