# Tilstandsrapport

Enebolig

Skogveien 6, 1870 ØRJE

Rapportdato: 20.08.2025

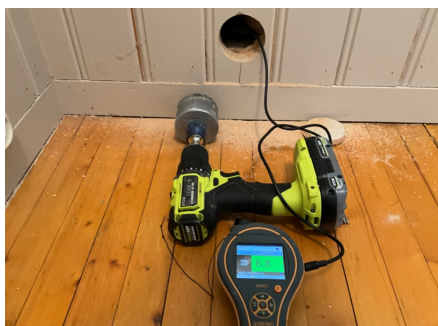
### TG 0 Tilliggende konstruksjoner våtrom

Hulltaking er foretatt, uten å påvise unormale forhold. Hulltaking er foretatt i soverom. Fuktkvotemåling (vekt%) i konstruksjonen ble målt til 6,8.

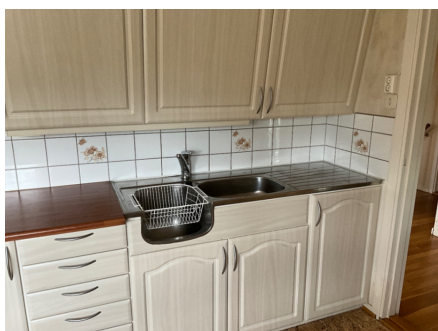
## KJØKKEN

Kjøkken med plass til spisegruppe. Innredningen er fra byggeåret, med nyere fronter og benkeplater. Innredningen har profilerte fronter og laminerte benkeplater. Oppvaskbenken i rustfritt stål, inneholder vaske- og skyllekum. Det er opplegg og plass til oppvaskmaskin i innredningen. Kjøkkenventilatoren er plassert over plass til komfyr og er tilkoblet pipeløp.

- Kjøkkenet viser tegn til normal slitasje, og det er påvist enkelte skader i overflatene. Skadene er imidlertid ikke mer omfattende enn det man kan forvente, gitt kjøkkenets alder, og innredningen fungerer fortsatt tilfredsstillende.
