Skogveien 6, 1870 ØRJE

**Ørje - Bolig med barnevennlig og
attraktiv beliggenhet.
Gangavstand til sentrum.**

Tilstandsrapport

Befaringsdato: 13.08.2025

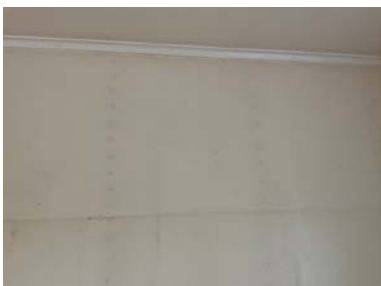
- Gjennomføre ytterligere undersøkelser og foreta utbedring av skade.
- Overflater må rengjøres, for å fjerne heksesot/støvkondens, årsak må og fjernes/elimineres.

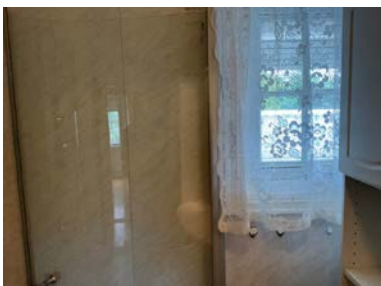
1. ETASJE > BAD

- Valgt løsning innebærer at badet må benyttes med forsiktighet, og det er derfor anbefalt at det settes inn tett dusjbinett for å redusere risiko. Overgang vindu/vegg samt nedre dele av plater oppfyller ikke kravet til membran. Dersom det blir utsatt for for mye fukt, vil det kunne oppstå fuktskader.

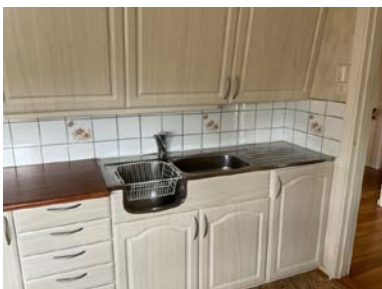
1. ETASJE > KJØKKEN

Kjøkken med plass til spisegruppe. Innredningen er fra byggeåret, med nyere fronter og benkeplater. Innredningen har profilerte fronter og laminerte benkeplater. Oppvaskbenken i rustfritt stål, inneholder vaske- og skyllekum. Det er opplegg og plass til oppvaskmaskin i innredningen. Kjøkkenventilatoren er plassert over plass til komfyr og er tilkoblet pipeløp.

- Kjøkkenet viser tegn til normal slitasje, og det er påvist enkelte skader i overflatene. Skadene er imidlertid ikke mer omfattende enn det man kan forvente, gitt kjøkkenets alder, og innredningen fungerer fortsatt tilfredsstillende.
