Tilstandsrapport

📍 Nedre Steinvikveg 5 , 7725 STEINKJER

gnr. 197, bnr. 1290

Befaringsdato: 12.03.2026

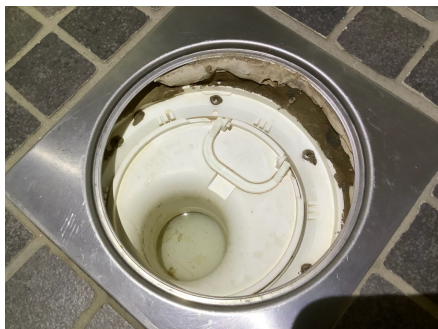
LOFT > BAD

- Det er viktig å merke seg at levetiden til en membran varierer basert på kvalitet, installasjon og bruk. Eldre membraner kan bli sprø og sprekke opp, noe som fører til at de mister sin vanntettende funksjon. Dette kan resultere i vannlekkasjer gjennom vegger og gulv og fuktskader.
- Overvåk tilstanden jevnlig. For å få tilstandsgrad 0 eller 1 må tettesjiktet skiftes ut, men tidspunktet for når dette er nødvendig er vanskelig å si noe om.
- Det må innhentes dokumentasjon. Manglende membran/tettesjikt medfører risiko for lekkasjer og fukt i konstruksjonen.

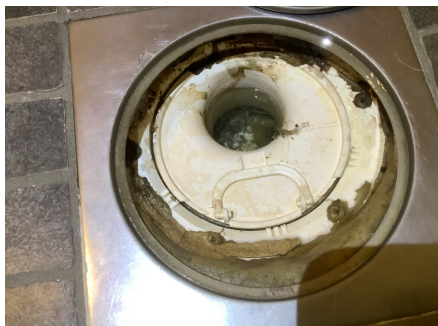
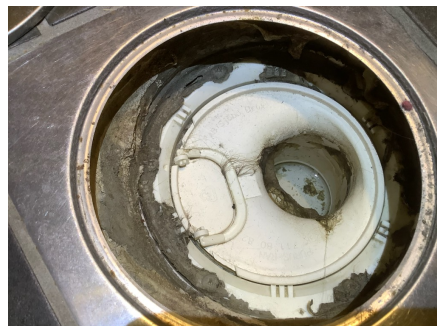
UNDERETASJE > BAD

- Det må innhentes dokumentasjon. Manglende membran/tettesjikt medfører risiko for lekkasjer og fukt i konstruksjonen.
- Det er viktig å merke seg at levetiden til en membran varierer basert på kvalitet, installasjon og bruk. Eldre membraner kan bli sprø og sprekke opp, noe som fører til at de mister sin vanntettende funksjon. Dette kan resultere i vannlekkasjer gjennom vegger og gulv og fuktskader.
- Overvåk tilstanden jevnlig. For å få tilstandsgrad 0 eller 1 må tettesjiktet skiftes ut, men tidspunktet for når dette er nødvendig er vanskelig å si noe om.

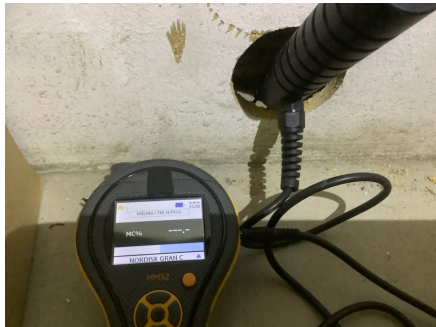
UNDERETASJE > VASKEROM

- Sluket må sjekkes og rengjøres jevnlig.
- Det er viktig å merke seg at levetiden til en membran varierer basert på kvalitet, installasjon og bruk. Eldre membraner kan bli sprø og sprekke opp, noe som fører til at de mister sin vanntettende funksjon. Dette kan resultere i vannlekkasjer gjennom vegger og gulv og fuktskader.
