Nedre Steinvikveg 5, 7725 STEINKJER

Flott enebolig med 4 soverom og 2 stuer | Ypperlig sol- og utsiktsforhold | Attraktiv beliggenhet | Carport m/elbillader

Salgsobjekt: Enebolig
Eierform: Eiet
Byggeår: 1989
BRA-i/BRA Total 166/182 kvm
Tomtstr.: 340.5 kvm
Soverom: 4
Antall rom: 5
Gnr./bnr. Gnr. 197, bnr. 1290
Gnr. 197, bnr. 1286
Oppdragsnr.: 1708260067

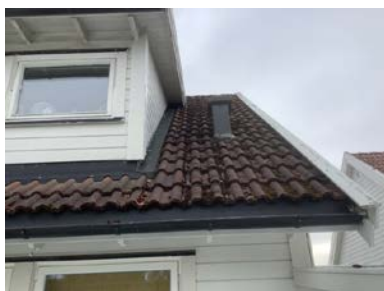
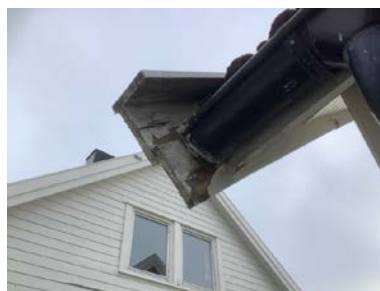
Registrert at taktekkingen er mosegrodd, dette er uheldig med tanke på at mosen frakter fukt til underliggende konstruksjon samt forkorter levetiden på yttertekkning.

Skjvheter i vindskier og dekkbord samt fuktpåkjent med malingsavflassinger.

Det er behov for fortløpende vedlikehold og utbedringer.

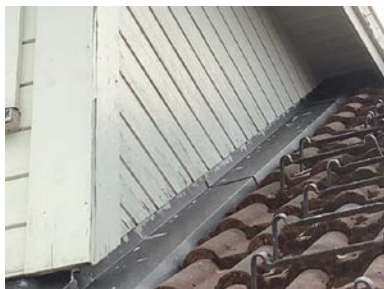
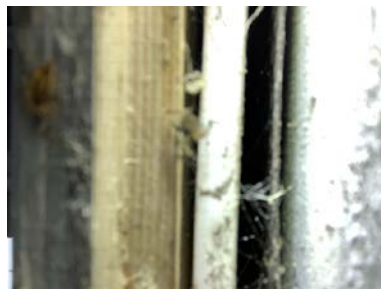
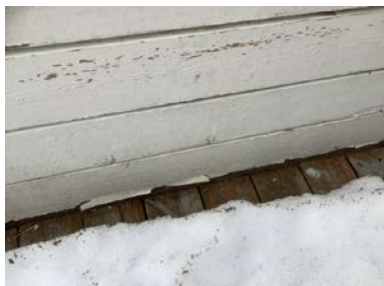
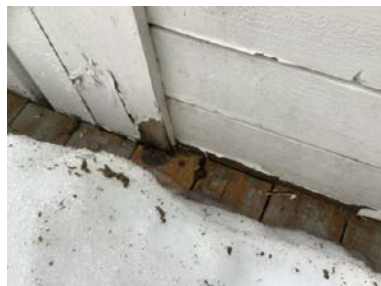
Mangler smådyrsperre bak kledning.
Solbleket og fuktpåkjent kledning på opplett med malingsavflassing.
Malingsavflassing og fuktpåkjent kledning ved terrasse til nabo.
Spaltegulv på terrasser er lagt inn på kledning, skadeutsatt løsning.

Det er behov for fortløpende vedlikehold og utbedringer.

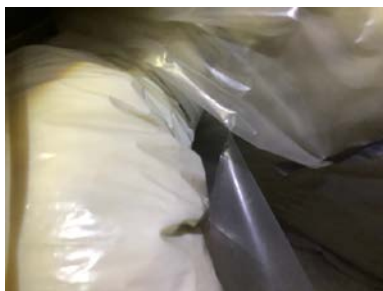
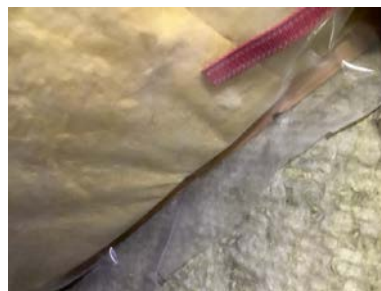
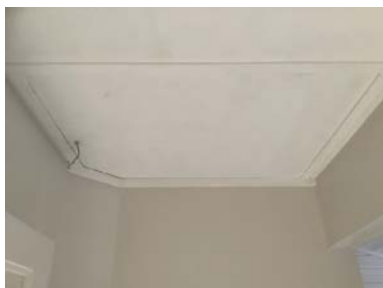
📍 TG 2 Takkonstruksjon/Loft

Fra innsiden av luke i knevegg ble det registrert dårlig klem på fuktsperre og ved rørføring i taket.
Fare for kondensering opp mot undertak og isolasjon.

Det er behov for itbedringer.

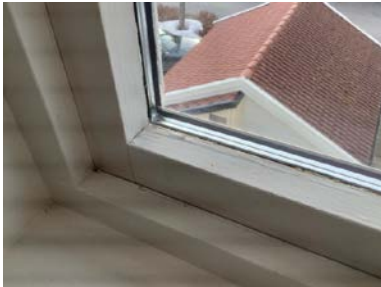
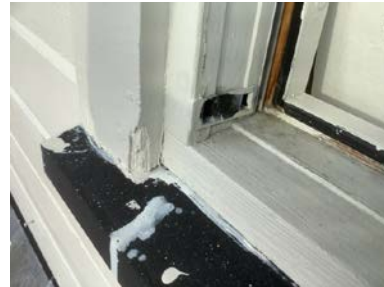
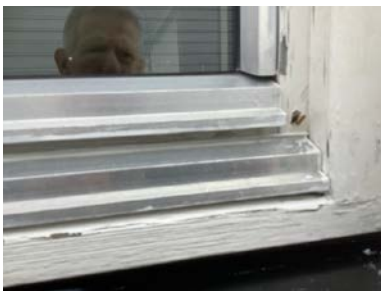
1 TG 2 Vinduer

Eldre vinduer og innsettsdetaljer øker faren for skjulte skader som følge vanninntrengning over tid i tilstøtende konstruksjoner.

Utvendige omrammingsbord på vinduer er stedvis satt helt ned på beslag, skadeutsatt løsning med fuktopptrekk og påfølgende råteskader.

Det er behov for fortløpende vedlikehold og utbedringer.
En må påregne bytting av boligens eldre vinduer i nær fremtid.

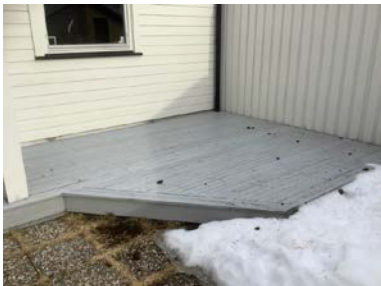
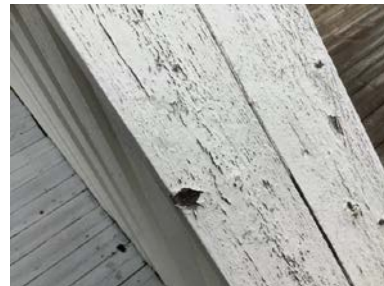
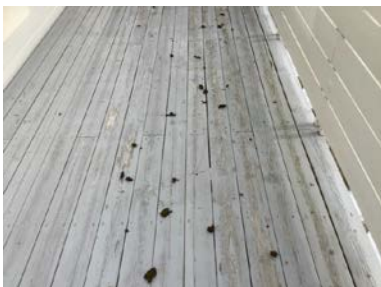
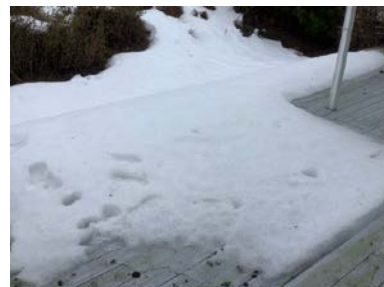
Malingsoppsprekking på rekkverk.

Deler av terrassen var snødekt på befaringdagen, det var begrensede muligheter for inspeksjon, avvik utover det som er registrert må påregnes.

Det er behov for fortløpende vedlikehold og utbedringer.
