Formoveien 106, 3340 ÅMOT

**Åmot - Enebolig beliggende  
landlig, solrikt og fritt på Formo,  
Vestre Spone. Stor hage, dobbel  
garasje og stabbur.**

# Enebolig beliggende landlig, solrikt og fritt på Formo, Vestre Spone

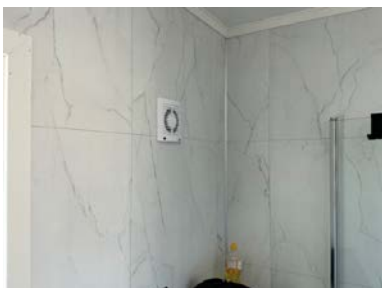
### TG 1 Ventilasjon

Det er elektrisk styrt vifte.

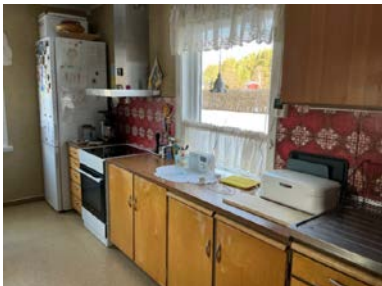
Innredningen er gammel men ikke alvorlig skadet. Det må beregnes normalt vedlikehold av overflater, hengsler og bevegelige deler.
