Tilstandsrapport

Enebolig

Vardeveien 26, 1850 MYSEN

Befaringsdato: 19.08.2024

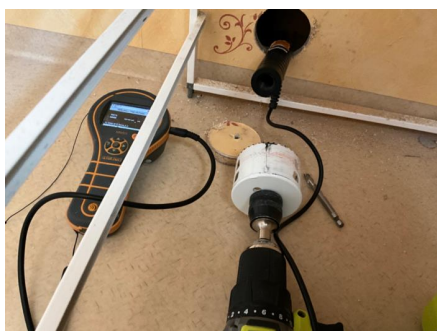
TG 0 Tilliggende konstruksjoner våtrom

Hulltaking er foretatt, uten å påvise unormale forhold. Hulltaking er foretatt i vaskerom. Fuktkvotemåling (vekt%) i konstruksjonen ble målt til 0.
