aktiv.

Norrønaveien 1B, 1963 FOSSER

**Familievennlig bolig med sjarmerende arkitektur, beliggende på en høyde med stor tomt. 2 garasjer, en med 2 hestebokser**

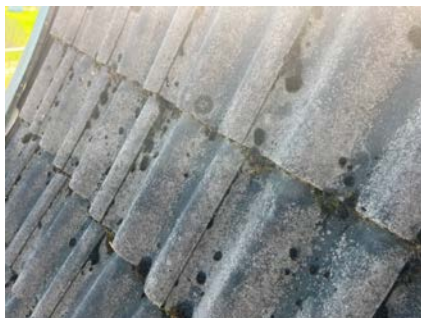
Takshingel med slitasje. Det kan ikke utelukkes utskifting av takshingel.

Mose og slitasje.

**Kostnadsestimat: 50 000 - 100 000**

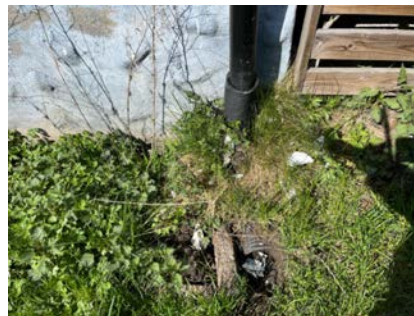
Sort stål takrenner og nedløp. Sorte beslag på vindskier og fotbeslag på pipe. Takstige til feier er montert. Vurdering av avvik: Det er ikke tilfredsstillende bortledning av vann fra taknedløp ved grunnmur. Det mangler snøfangere på hele eller deler av taket, men det var ikke krav om dette på byggemeldingstidspunktet.

Takvann går rett ut på grunn ved grunnmur

Det er ikke krav om montering av snøfangere. Det anbefales dog montering av snøfanger i områder det er naturlig og ferdes.

**Kostnadsestimat: 10 000 - 50 000**

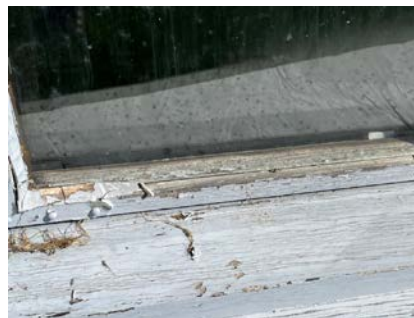
Kjellervinduer i trerammer med enkelt glass. Vurdering av avvik: Det er påvist avvik rundt innsettsingsdetaljer. Karmene i vinduer er slitte og det er sprekker i trevirket. Vinduer med begynnende råteskader og manglende kitt rundt glass.

Værslitt, manglende kitt rundt glass.

Det bør påregnes utskifting av vinduer i kjeller.

**Kostnadsestimat: 10 000 - 50 000**

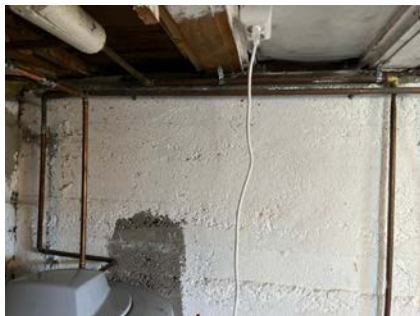
Oppvarming av tappevann med ca. 200 liters varmtvannsbereder plassert i kjeller. Bereder fra 2024. Årstall: 2024 Kilde: Produksjonsår på produkt. Vurdering av avvik: Det er ikke påvist tilfredsstillende el-tilkobling av varmtvannstank iht. gjeldende forskrift.

Bereder tilkoblet vanlig stikkontakt.

- Det bør etableres tilfredsstillende el-tilkobling etter gjeldende forskrift.

Kostnadsestimat: Under 10 000

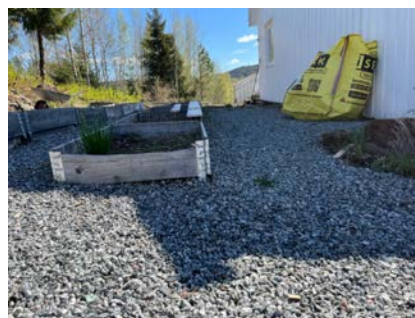
Skrånende tomt. Fall vekk fra boligen på 3 sider. Svakt fall på terreng mot grunnmur på nordside av boligen. Vurdering av avvik: Det er påvist dårlig fall eller flatt terreng inn mot grunnmur og dermed muligheter for større vannansamlinger.

Terreng med noe fall mot grunnmur

Det vil være naturlig å foreta terrengjustering i forbindelse med redrenering av boligen.

**Kostnadsestimat: 10 000 - 50 000**
