Norrønaveien 1B, 1963 FOSSER

**Familievennlig bolig med sjarmerende arkitektur, beliggende på en høyde med stor tomt. 2 garasjer, en med 2 hestebokser**

| Tilstandsrapport ..... | 49 |

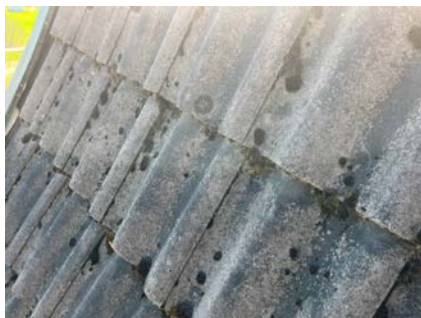
Taktekingen er av betongtakstein. Taket er besiktiget fra takfot i stige. Sort takshingel på lite tak over vindfang og toalett. Siden taket (takkonstruksjon, takteking og skorstein) kun er observert fra takfot i stige, er vurderingen begrenset av dette. Det er ikke sikkerhetsmessig forsvarlig å bevege seg ut på taket. Selv om det ikke er avdekket skader under befaringen, betyr ikke dette at det ikke foreligger skader som en besiktigelse på taket kan avdekke. Vær oppmerksom på denne risikoen. En undersøkelse på taket kan utføres av en fagperson under tilstrekkelige sikkerhetsforhold. Sjekk alder tak. Punktet må sees i sammenheng med Takkonstruksjon/Loft. Vurdering av avvik: Mer enn halvparten av forventet brukstid er passert på taktekingen. Taktekingen har mose og slitasje på grunn av elde. Takteking med ukjent alder. Mose og slitasje på grunn av alder.

Takshingel med slitasje. Det kan ikke utelukkes utskifting av takshingel.

Mose og slitasje.

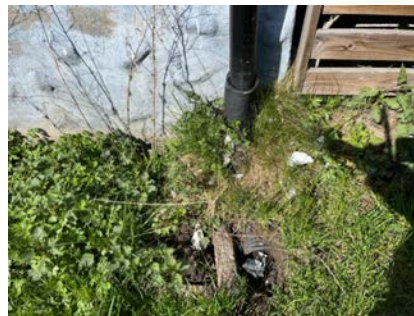
Sort stål takrenner og nedløp. Sorte beslag på vindskier og fotbeslag på pipe. Takstige til feier er montert. Vurdering av avvik: Det er ikke tilfredsstillende bortledning av vann fra taknedløp ved grunnmur. Det mangler snøfangere på hele eller deler av taket, men det var ikke krav om dette på byggemeldingstidspunktet.

Takvann går rett ut på grunn ved grunnmur

Det er ikke krav om montering av snøfangere. Det anbefales dog montering av snøfanger i områder det er naturlig og ferdes.

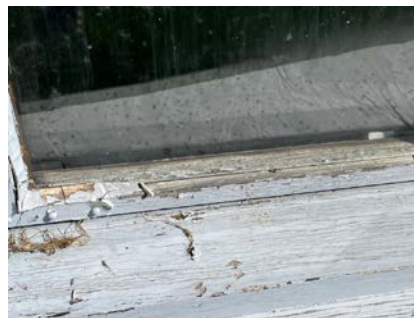
Kjellervinduer i trerammer med enkelt glass. Vurdering av avvik: Det er påvist avvik rundt innsettingsdetaljer. Karmene i vinduer er slitte og det er sprekker i trevirket. Vinduer med begynnende råteskader og manglende kitt rundt glass.

Værslitt, manglende kitt rundt glass.

Det bør påregnes utskifting av vinduer i kjeller.

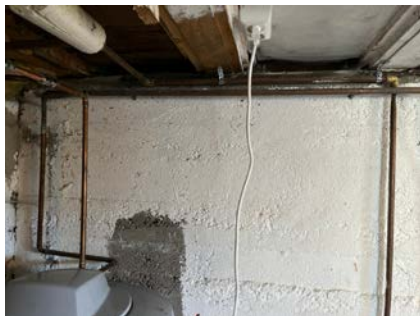
Oppvarming av tappevann med ca. 200 liters varmtvannsbereder plassert i kjeller. Bereder fra 2024. Årstall: 2024 Kilde: Produksjonsår på produkt. Vurdering av avvik: Det er ikke påvist tilfredsstillende el-tilkobling av varmtvannstank iht. gjeldende forskrift.

Bereder tilkoblet vanlig stikkontakt.

- Det bør etableres tilfredsstillende el-tilkobling etter gjeldende forskrift.
