Norrønaveien 1B, 1963 FOSSER

**Familievennlig bolig med sjarmerende arkitektur, beliggende på en høyde med stor tomt. 2 garasjer, en med 2 hestebokser**

| Tilstandsrapport ..... | 49 |

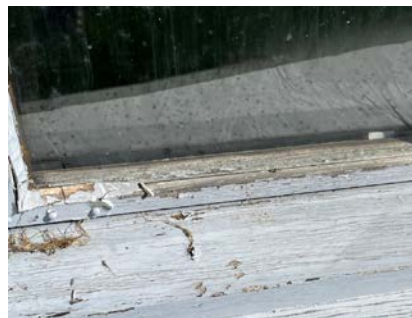
Kjellervinduer i trerammer med enkelt glass. Vurdering av avvik: Det er påvist avvik rundt innsettsdetaljer. Karmene i vinduer er slitte og det er sprekker i trevirket. Vinduer med begynnende råteskader og manglende kitt rundt glass.

Værslitt, manglende kitt rundt glass.

Det bør påregnes utskifting av vinduer i kjeller.

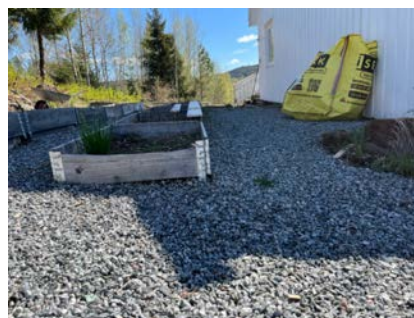
Skrånende tomt. Fall vekk fra boligen på 3 sider. Svakt fall på terreng mot grunnmur på nordside av boligen. Vurdering av avvik: Det er påvist dårlig fall eller flatt terreng inn mot grunnmur og dermed muligheter for større vannansamlinger.

Terreng med noe fall mot grunnmur

Det vil være naturlig å foreta terrengjustering i forbindelse med redrenering av boligen.
