# Tilstandsrapport

Enebolig

Steinsetbygdvegen 2980, 2900 FAGERNES

Befaringsdato: 03.09.2025

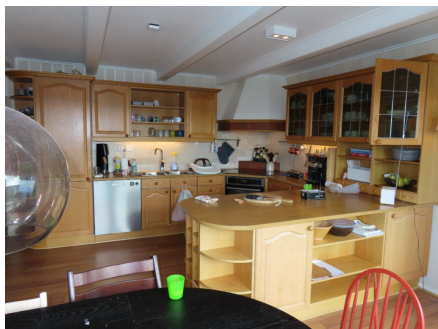
## 1.ETASJE > KJØKKEN

Kjøkken i åpen løsning til oppholdsrommet/spisesplass.
