**Salgsobjekt:** Enebolig  
**Eierform:** Eiet  
**Byggeår:** 1994  
**BRA-i/BRA Total** 258/473 kvm  
**Tomtstr.:** 2692.5 m<sup>2</sup>  
**Soverom:** 4  
**Gnr./bnr.** Gnr. 21, bnr. 135  
**Oppdragsnr.:** 1201250109

# Attraktiv og innholdsrik boligeiendom med nydelig utsikt og kort vei til Fagernes.

Befaringsdato: 03.09.2025

Rapportdato: 08.09.2025

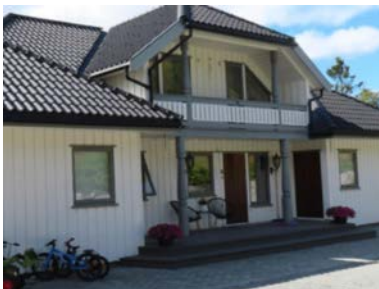
Overbygd inngangsparti med hovedadkomstør samt dør inn til vaskerom.  
Begge som utadlående.  
Øvrige dører i bygget som terrassedører.

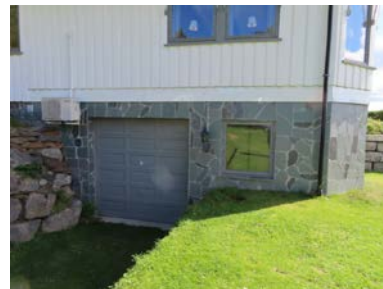
Leddport/kjørestor port til kjellerrom.

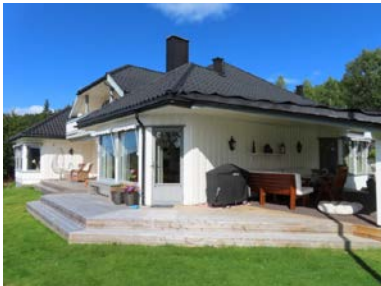
Pr. dd er kravet 100 cm høyde på samtlige terrasse og balkong/verandaløsninger som ligger mer enn 50 cm over terreng = Avvik på rekkverkshøyden i forhold til dagens krav.

Del avnyetablerte terrassearealer.  
Overbygd del.

- Det er ikke krav om utbedring av rekkverkshøyde opp til dagens forskriftskrav.

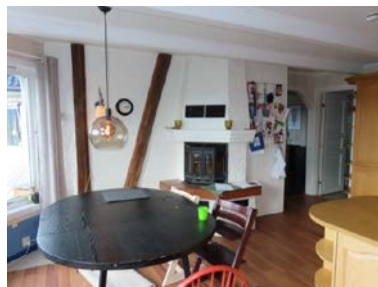
Kjøkken med innsatspeis, pusset og malt.

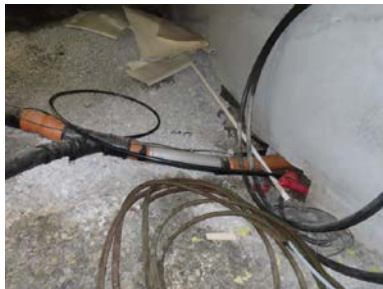
Jordingsmuffe på avløpsrøret (Stålrør med jordingskabel i kobber).

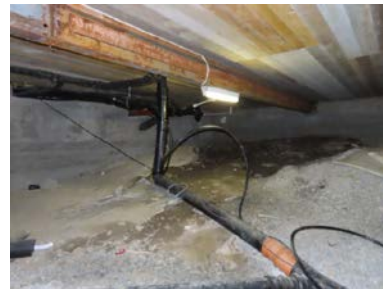
Samtlige avløpsrør ligger skjult samt som nedgravde, og uten mulighet for besiktigelse med unntak av endel åpent anlegg i kjeller.  
Tilstandsgrad gitt ihht alder.

Del av åpent etablert avløpsrør.
