# Tilstandsrapport

Helårsbolig benyttet som fritidsbolig

Drangedalsveien 2063, 3750 DRANGEDAL

Befaringsdato: 14.03.2025

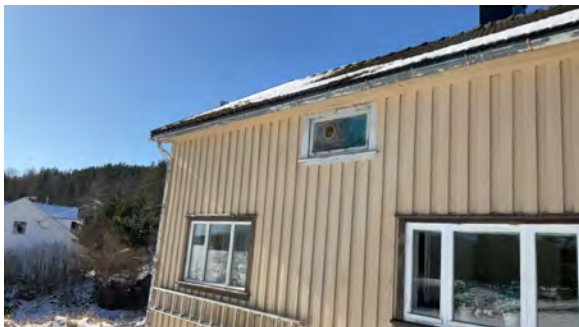
## TG 2 Veggkonstruksjon

- Det er ingen eller liten lufting i nedre kant av kledning mot grunnmur.
- Det er påvist spredte råteskader i bordkledningen.

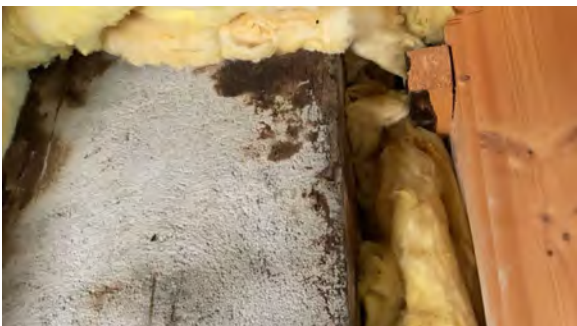
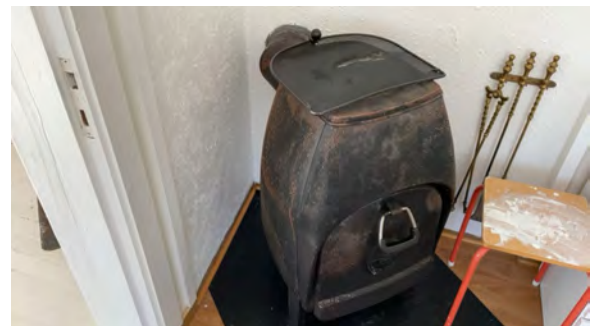
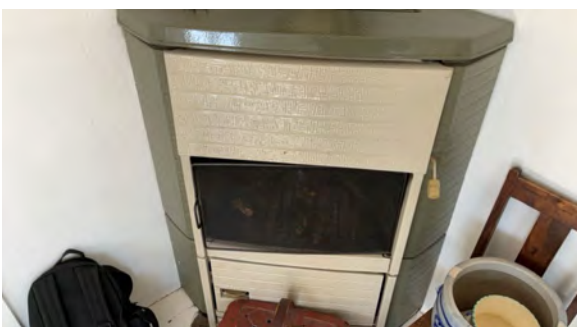
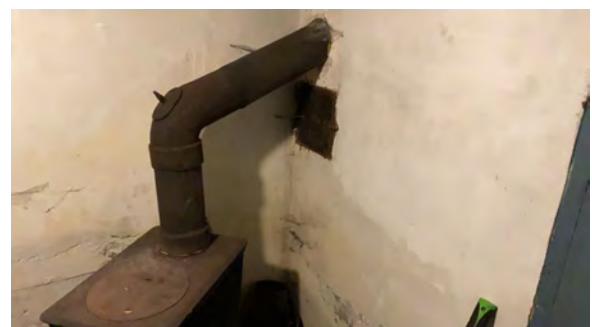
## TG 3 Kryp kjeller

- Det er ikke adkomst til deler av kryp kjelleren. Kryp kjeller er kun vurdert i tilgjengelige deler. Kryp kjeller regnes for å være en risikokonstruksjon som er utsatt for fukt- og råteskader i bunnsvill, trebjelkelaget og andre tilstøtende konstruksjoner, på grunn av fuktighet fra grunnen og kondensering ved temperaturforskjeller. Selv om det ikke er avdekket tegn på skader, betyr ikke dette nødvendigvis at det ikke foreligger skader i eller i forbindelse med kryp kjelleren.
- Det er ikke tilfredsstillende ventilering av kryp kjeller.
- Det er stedvis påvist fuktnivå som tilsier at konstruksjonen kan ha fuktskader.
