Bygdaveien 98 B 4333 OLTEDAL

Tilstandsrapport Eierskifte

Boligtype: Enebolig

Byggeår: 2009

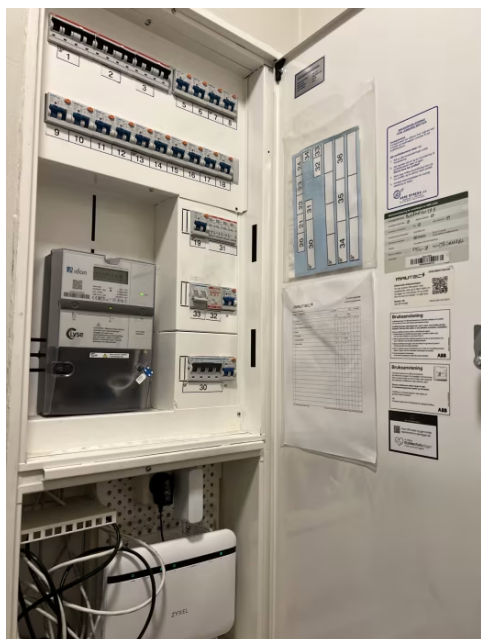
6.21 Elektrisk

Er det foretatt kontroll av det lokale el tilsyn i løpet av de siste 5 år	Ja
---	----

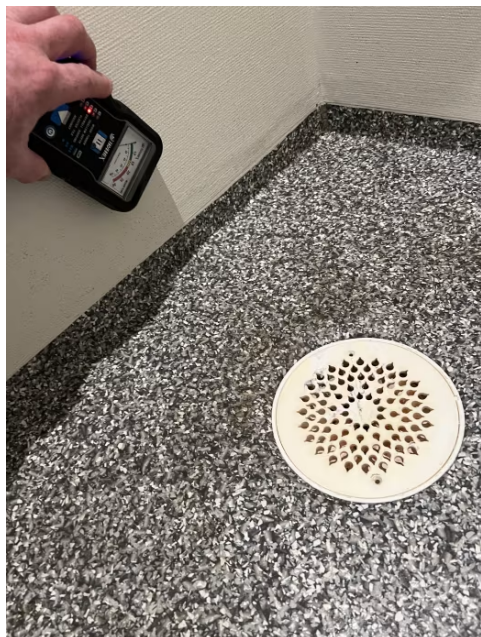
6.27 Våtrom: Bad/vaskerom _ 2.etasje.

Boligmappe fremvist, det er ikke fremlagt noe relevant dokumentasjon på oppbygging (UK) av bad.
