Bygdaveien 98B, 4333 OLTEDAL

Oltedal - Tiltalende enebolig med optimale planløsninger - 4 soverom - 2 bad - Dobbel garasje. Flott utsikt.

Salgsoppgavedato

07.11.2024

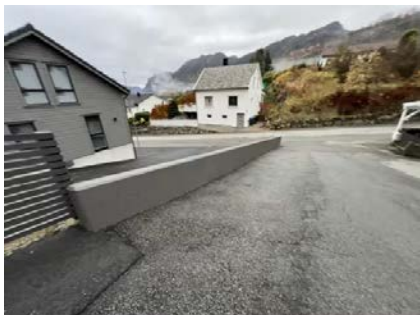
Felles innkjørsel

Det registreres mindre skjevhet/ retningsavvik og varierende glipper i mellom steingjerde av naturstein som ikke er unormalt i forstøtningsmuren av den type.

- Det registreres noe glipper/riss og enkelte mindre løse steiner i forstøtningsmuren, det er ikke montert gjerde på forstøtningsmur mot nabo øvre del terreng. Berørt område er dermed ikke sikret mot fall/klattring (barna sikring).
- Støttemur i betong ved felles innkjørsel til gårdsrommet er for lavt, under 90 cm, gjerde kan vurderes etablert ifbm sikring mot fall.

Påpekte forhold utbedres.
Rekkverk bør etableres i terreng over 0,5 m, for å øke personsikkerhet, sikring mot fall.
TG_3 Gjerde på forstøtningsmur mot nabo øvre del terreng Estimert kostnad kr. 10 000,-

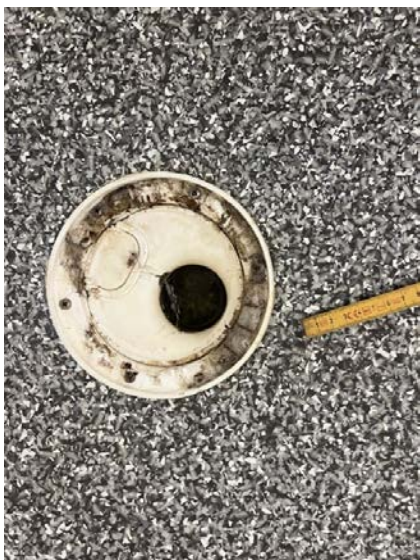
6.26 Våtrom: Bad/vaskerom _ 1.etasje.

Mindre luftlommer under vinyl belegget rundt sluk.
