Tilstandsrapport

📍 Nestemyrveien 17 B, 4625 FLEKKERØY

gnr. 2, bnr. 655

Rapportdato: 26.02.2025

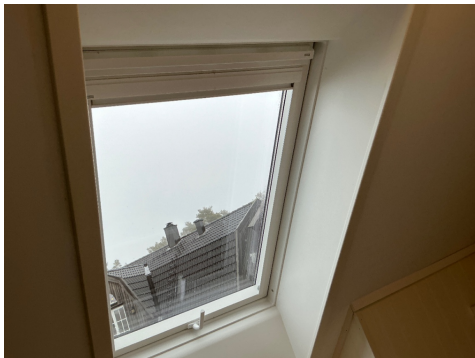
TG 1 Takvinduer

Trevinduer med isolerglass. Funksjon OK. Jevnlig oppsyn av takvinduer, utv beslag mm anbefales da takvinduer er vesentlig mer utsatt for vær og vind enn vanlige vinduer, og er utsatt punkt for lekkasjer mm.

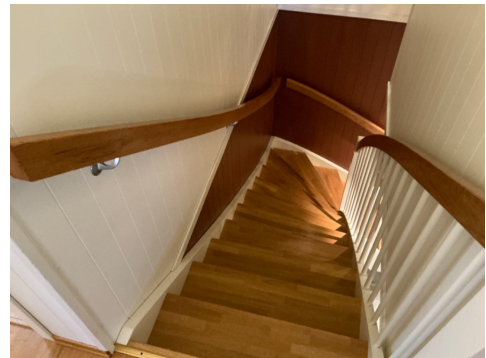
TG 1 Innvendige trapper

Tretrapp. Håndløper begge sider.

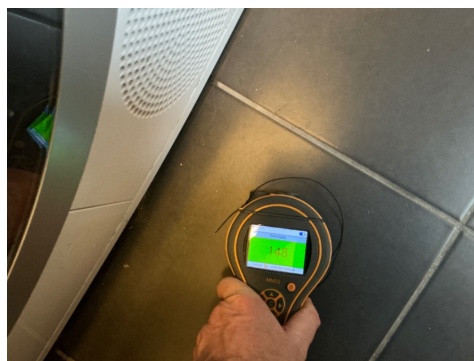
! TG IU Tilliggende konstruksjoner våtrom

Hulltaking ikke utført da røropplegg vender mot flislagt bad. Overflate fuktsøk utført med fuktindikator i våtsone, normalt utslag.

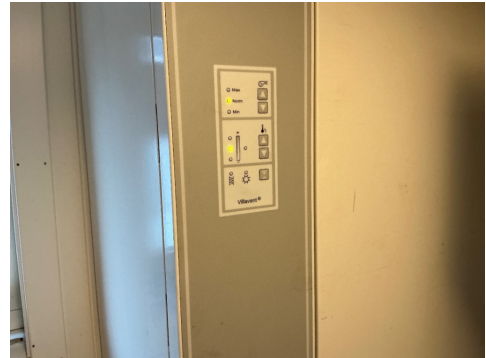
TG 1 Ventilasjon

Balansert ventilasjonsanlegg i boligen med tilluft i rom ment for varig opphold og avtrekk våtrom. Normalt filterbyte og service påregnes etter produsentens anbefalinger. Ikke videre vurdert.
