Tilstandsrapport

Fritidsbolig

Grimslandsvegen 15, 2116 SANDER

Befaringsdato: 24.10.2024

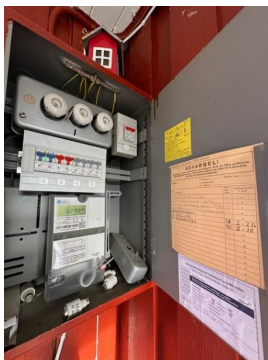
Ved omsetning av bolig vil man få endring i bruk av elektrisk anlegg. Derfor anbefales det på generelt grunnlag at en registrert elektroinstallatør foretar en kontroll av boliginstallasjonen ved eierskifte.

Kostnadsestimat: Under 10 000

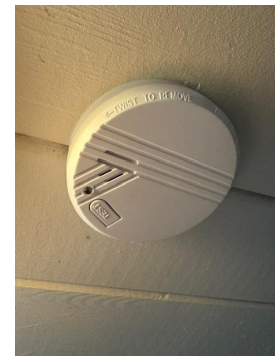
Branntekniske forhold

Brannslukker og røykvarslere i fritidsboligen.

1. Er det mangler for brannslukningsutstyr i boligen iht. forskriftskrav på søknadstidspunktet, men minst Byggeforskrift 1985?
Nei
2. Er det skader på brannslukningsutstyr eller er apparatet eldre enn 10 år?
Nei
3. Er det mangler på røykvarsler i boligen iht. forskriftskrav på søknadstidspunktet, men minst Byggeforskrift 1985?
Nei
4. Er det skader på røykvarslere?
Nei
