Tilstandsrapport

Enebolig

Granliveien 13, 3790 HELLE

Befaringsdato: 07.04.2026

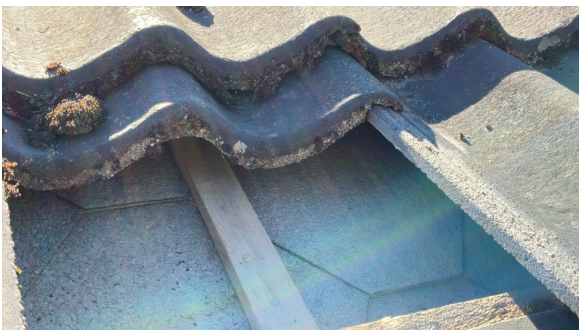
Del av takteking. Takstein er flyttet på.

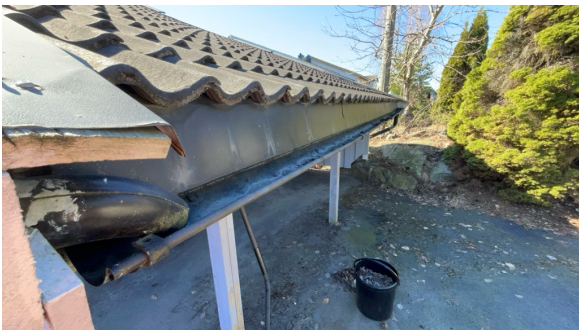
Renne med deformasjon.

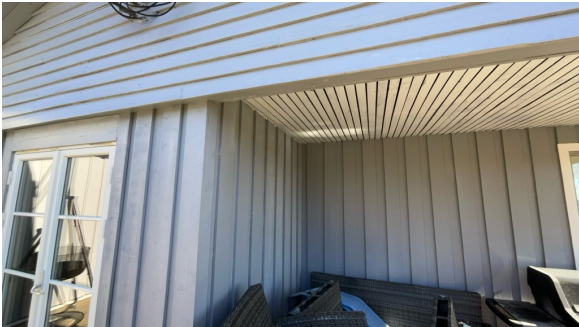
- Det er ingen eller liten lufting i nedre kant av kledning mot grunnmur.
- Det er påvist spredte råteskader i bordkledningen.
- Det er avvik:

Det er registrert noe alder og vær slitasje. Det er også noe oppsprekking på kledning.

Del av vegg.

Lokale utbedringer og overflatebehandling av kledningen bør utføres for å hindre videre forringelse og redusere risiko for ytterligere råteskader og skader på underliggende konstruksjon.

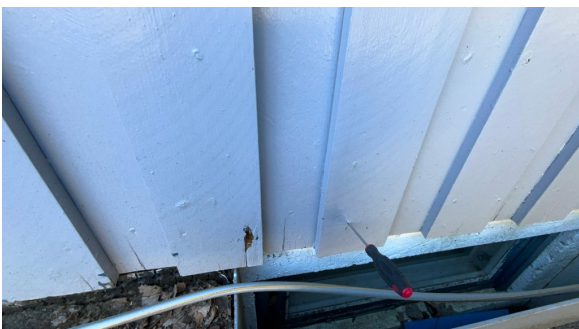
Stikk kontroll av vegger er utført. Del av vegg.

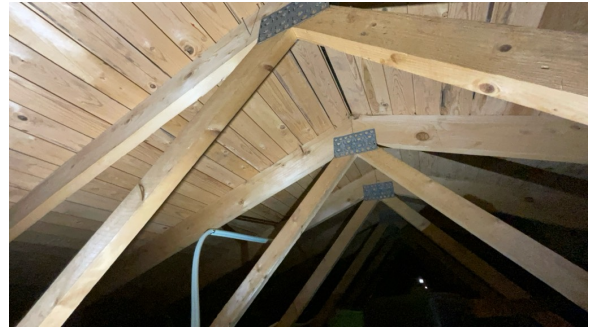
Del av takkonstruksjon, sett fra loft.

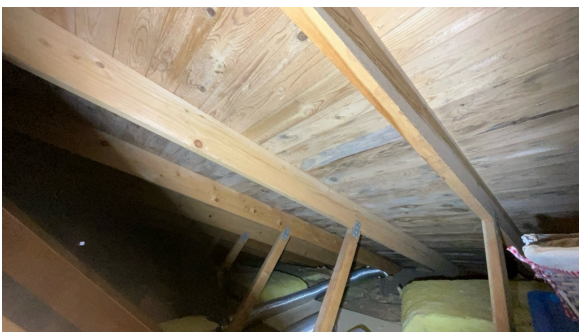
Del av takkonstruksjon, sett fra loft.

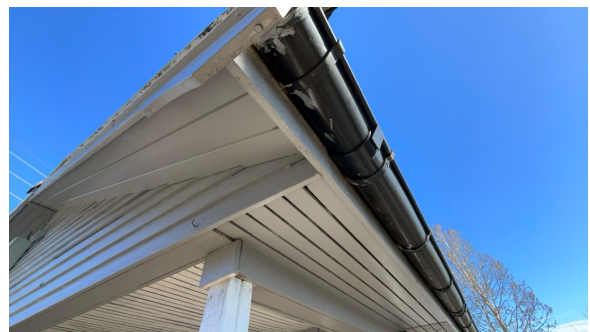
Del av takkonstruksjon.

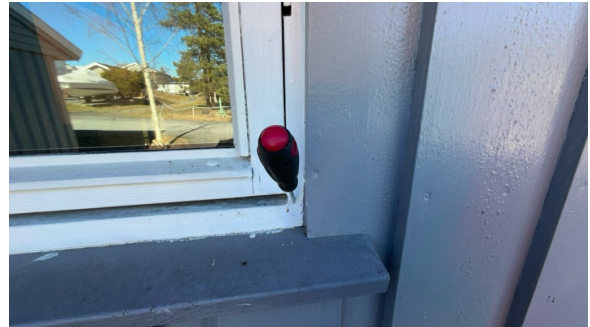
Stikk kontroll på vinduer er utført.

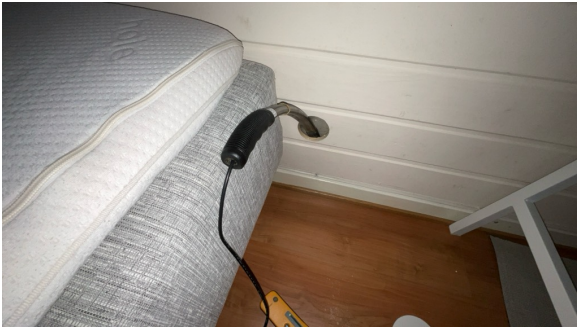
Hull for kontroll av fukt.

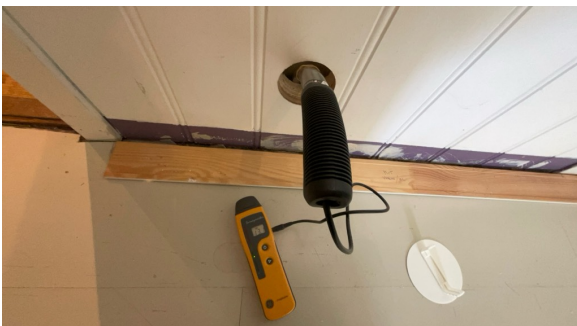
Hulltaking er foretatt uten å påvise unormale forhold.

Hull for kontroll av fukt.

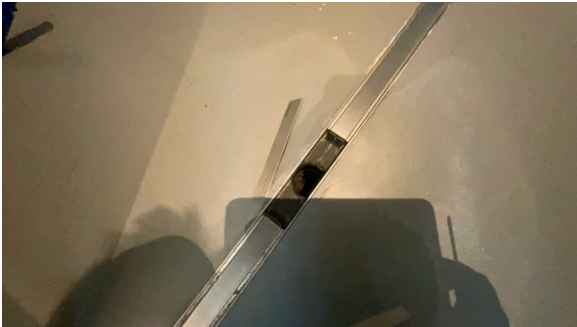
Sluk i gulv.

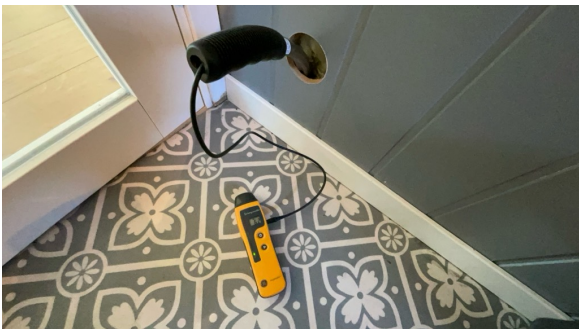
Hulltaking er foretatt uten å påvise unormale forhold.

Hull for kontroll av fukt.

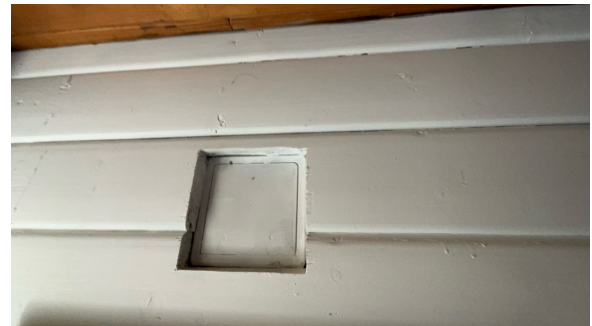
Eksempel på montert ventil i vegg.

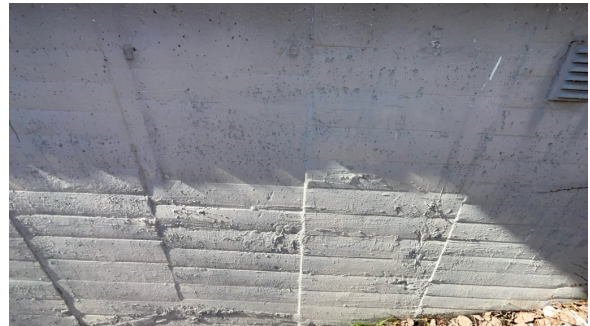
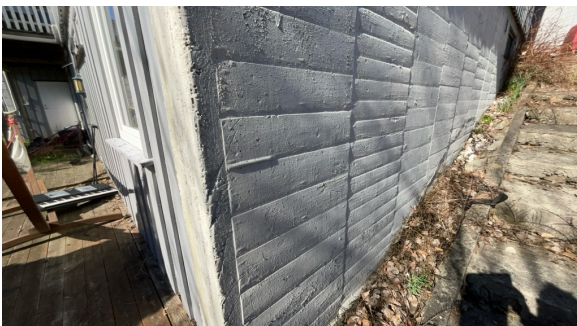
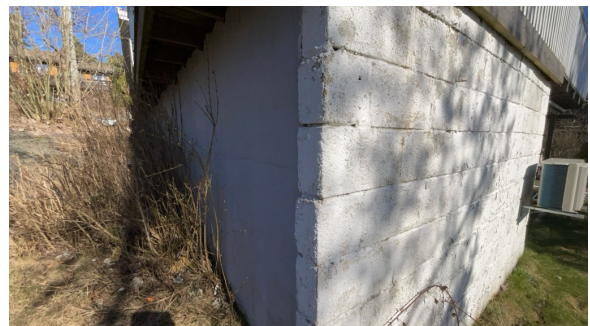
Det er registrert utette overganger på grunnmurs knotteplast. Dette kan medføre økt risiko for fuktinntrengning i konstruksjonen dersom det ikke utbedres.

Del av grunnmur.

Det bør tettes overganger på grunnmurs knotteplast for å hindre fuktinntrengning i konstruksjonen. Dersom dette ikke utbedres, øker risikoen for fuktskader og påfølgende skader på bygningsmassen.

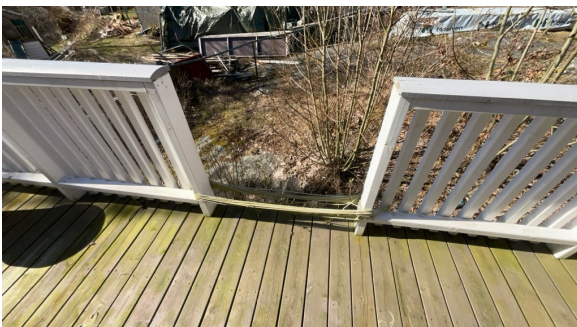
- Åpninger mellom trinn i innvendig trapp er større enn dagens forskriftskrav.
- Det er ikke montert rekkverk på balkong eller terrasse.
- Det er mangler/skader på håndslukkerutstyr ihht gjeldende forskrift om brannforebygging.
- Det er mangler/skader på røykvarslerutstyr ihht gjeldende forskrift om brannforebygging.
- Det mangler håndløper på vegg i det innvendige trappeløpet.

Område det mangler rekkverk.

- Innhent nytt brannslukningsutstyr.
- Rekkverk må monteres på balkong eller terrasse for å lukke avviket.
- Håndløper på innvendig trapp må monteres på vegg for å tilfredsstille krav på byggetidspunktet.
- Åpninger i innvendige trapper er såpass store at det ut ifra sikkerhetsmessige forhold anbefales å lage mindre åpninger.
