Nøkkelinformasjon

Granliveien 13

Befaringsdato: 07.04.2026

Rapportdato: 16.04.2026

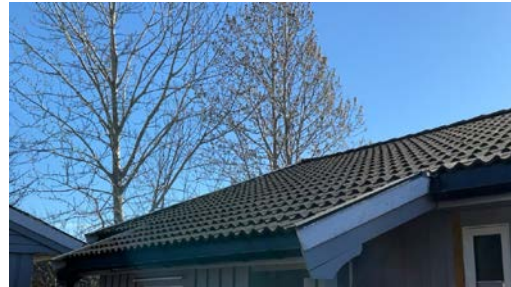
Del av taktekkning.

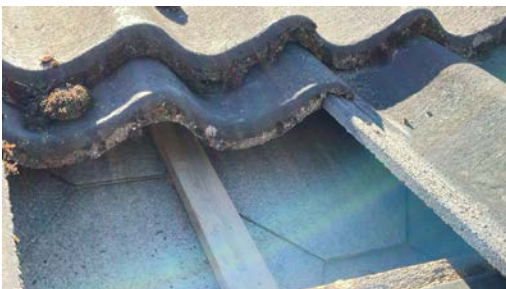
Del av taktekkning. Takstein er flyttet på.

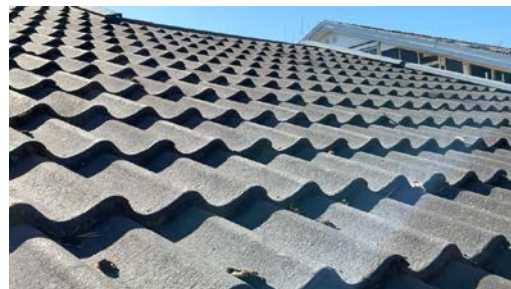
- Mer enn halvparten av forventet brukstid er passert på taktekkingen.
- Mer enn halvparten av forventet brukstid er passert på undertak.
- Det er avvik:

- Tidspunkt for utskiftning av undertak nærmer seg.
- Når taktekking og undertak begynner å bli gamle, øker risikoen for lekkasjer, noe som kan føre til omfattende og kostbare reparasjoner av underliggende konstruksjoner dersom en ikke foretar tiltak på konstruksjonene før dette oppstår.
- Tiltak:
- Tidspunkt for utskiftning av taktekking nærmer seg.

Del av taktekkning.

Videre bør tilstanden på taktekkning vurderes jevnlig med tanke på alder og vedlikehold, da mer enn halvparten av forventet brukstid er passert. Konsekvensen av manglende tiltak kan være redusert funksjonstid og økt risiko for skader på underliggende konstruksjoner. Kostnadsestimatet gjelder kun rengjøring av takstein, ikke eventuelle utbedringer utover dette.

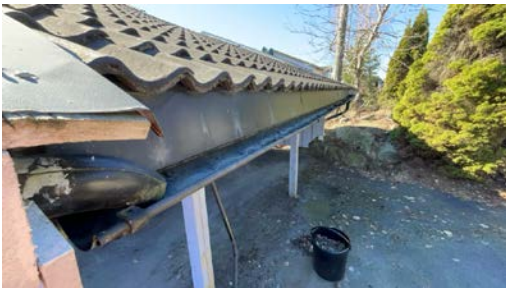
Renne med deformasjon.

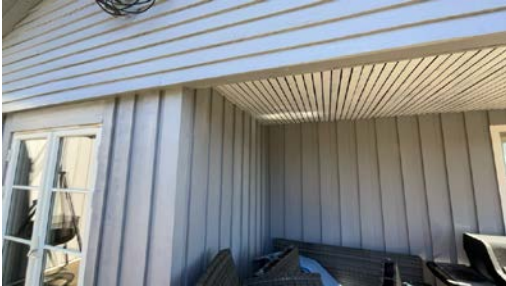
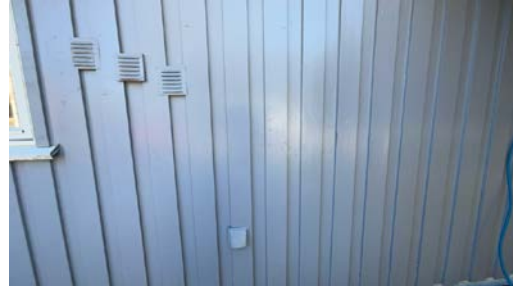
- Det er ingen eller liten lufting i nedre kant av kledning mot grunnmur.
- Det er påvist spredte råteskader i bordkledningen.
- Det er avvik:

Det er registrert noe alder og vær slitasje. Det er også noe oppsprekking på kledning.

Del av vegg.

Lokale utbedringer og overflatebehandling av kledningen bør utføres for å hindre videre forringelse og redusere risiko for ytterligere råteskader og skader på underliggende konstruksjon.

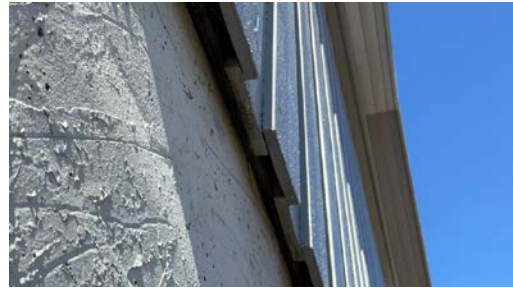
• Uten tilstrekkelig lufting bak bordkledningen kan fuktighet som trenger inn bak bordene eller gjennom veggen innenfra ikke tørke opp. Dette skaper ideelle forhold for råtesopp og muggvekst.

Det er ingen eller liten lufting i nedre kant av kledning mot grunnmur.

Manglende lufting i nedre kant av kledningen bør utbedres for å sikre tilstrekkelig ventilasjon, og dermed redusere risikoen for fukt- og råteskader i både kledning og underliggende konstruksjon.

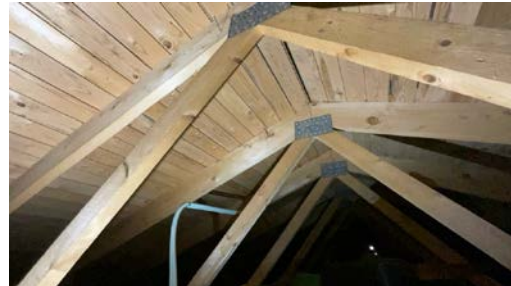
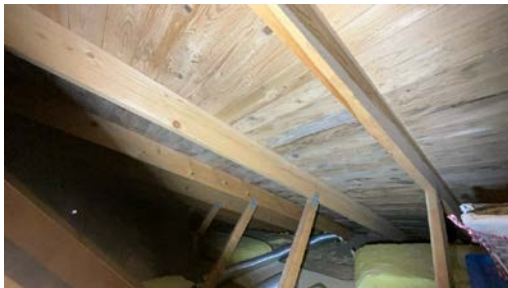
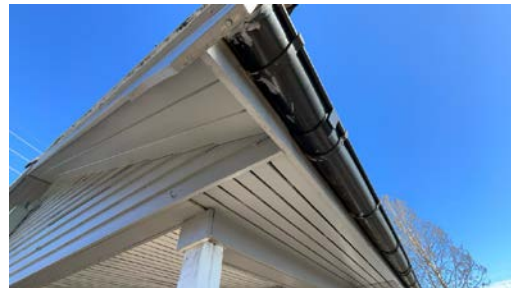
Vær oppmerksom på at eldre takkonstruksjoner kan ha skjulte avvik som først blir synlige ved destruktive undersøkelser, noe som kan medføre økt risiko for skader på sikt.

Del av takkonstruksjon, sett fra loft.

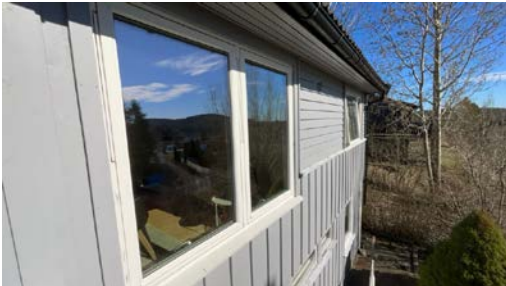
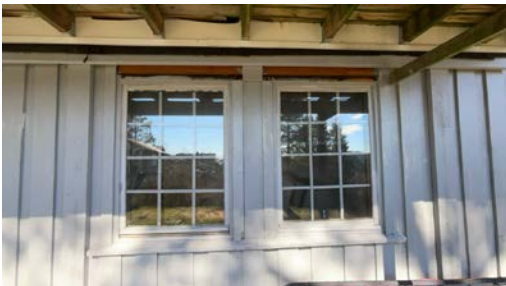
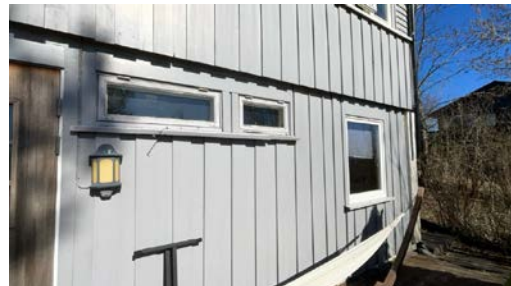
Eksempel på vindu i yttervegg.

Det bør påregnes vedlikehold og eventuelt utskifting av vinduer med alders- og bruksslitasje, for å unngå redusert isolasjonsevne, trekk og potensiell fuktskade i omkringliggende konstruksjoner.

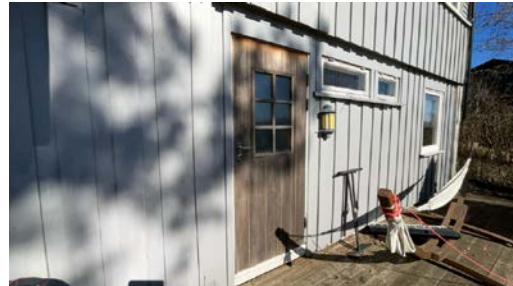
- Karmene i dører er værslitte utvendig og det er sprekker i trevirket.
- Det er avvik:

Det anbefales å utføre nødvendig vedlikehold og eventuelt utskifting av dører med alders- og værslitasje for å forhindre ytterligere forringelse, redusert funksjon og økt risiko for fuktskader og råte.

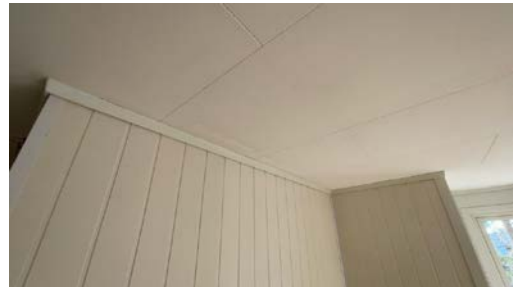
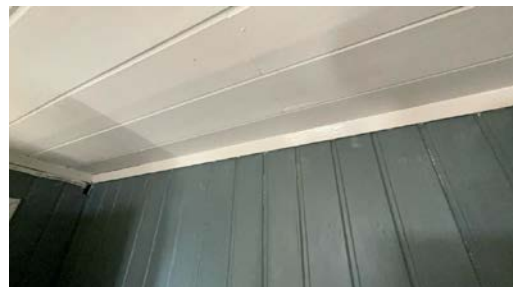
Del av gulv.

Del av vegg - tak.

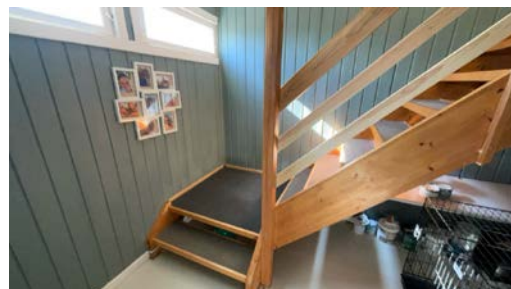
Trapp opp til 1 etasje.

- Åpninger mellom trinn i innvendig trapp er større enn dagens forskriftskrav.
- Det er ikke montert rekkverk på balkong eller terrasse.
- Det er mangler/skader på håndlukkerutstyr ihht gjeldende forskrift om brannforebygging.
- Det er mangler/skader på røykvarslerutstyr ihht gjeldende forskrift om brannforebygging.
- Det mangler håndløper på vegg i det innvendige trappeløpet.

Det anbefales å gjennomføre jevnlig vedlikehold og vurdere eventuelle utbedringer av trappen for å opprettholde sikkerhet og funksjon. Manglende vedlikehold kan føre til økt slitasje, redusert sikkerhet og risiko for skader.

- Innhent nytt brannslukningsutstyr.
- Rekkverk må monteres på balkong eller terrasse for å lukke avviket.
- Håndløper på innvendig trapp må monteres på vegg for å tilfredsstille krav på byggetidspunktet.
- Åpninger i innvendige trapper er såpass store at det ut ifra sikkerhetsmessige forhold anbefales å lage mindre åpninger.

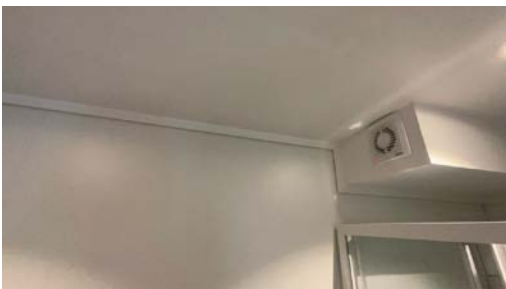
Del av vegg - tak.

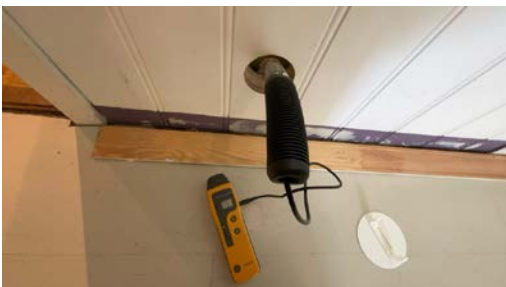
Hulltaking er foretatt uten å påvise unormale forhold.

Hull for kontroll av fukt.

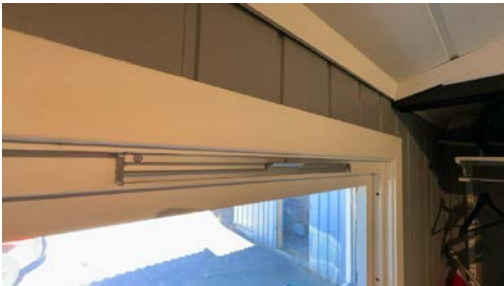
- Det er påvist mangelfull ventilasjon på ett eller flere rom i boligen.

Eksempel på montert ventil i vegg.

Eksempel på montert ventil i vindu.

Det bør etableres tilstrekkelig ventilasjon i alle rom med mangelfull luftutskiftning, for å sikre godt inneklima og redusere risiko for fuktskader og dårlig luftkvalitet.

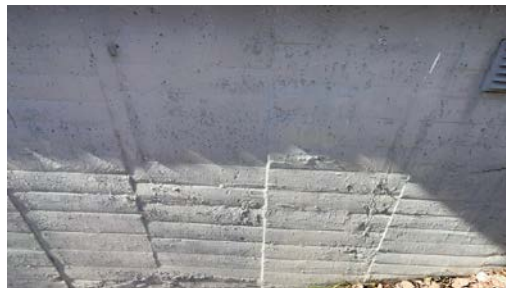
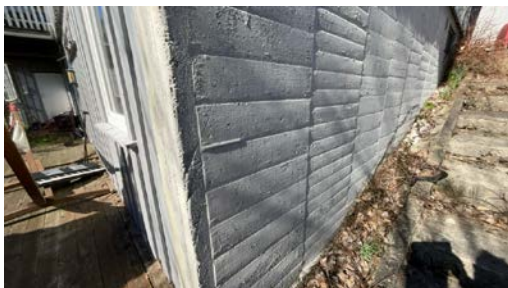
Det er registrert utette overganger på grunnmurs knotteplast. Dette kan medføre økt risiko for fuktinntrengning i konstruksjonen dersom det ikke utbedres.

Det er stedvis små sprekker, men disse vurderes ikke å svekke funksjonen.

Del av grunnmur.

Det bør tettes overganger på grunnmurs knotteplast for å hindre fuktinntrengning i konstruksjonen. Dersom dette ikke utbedres, øker risikoen for fuktskader og påfølgende skader på bygningsmassen.

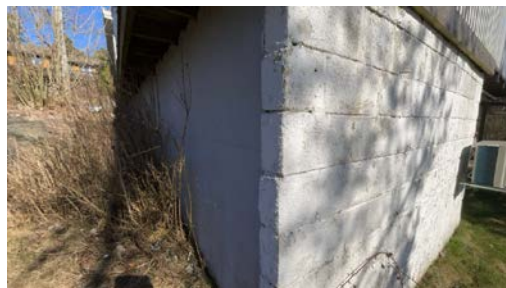
Del av grunnmur.

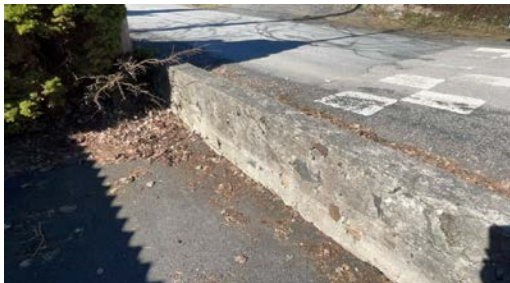
Del av forstøtningsmur.

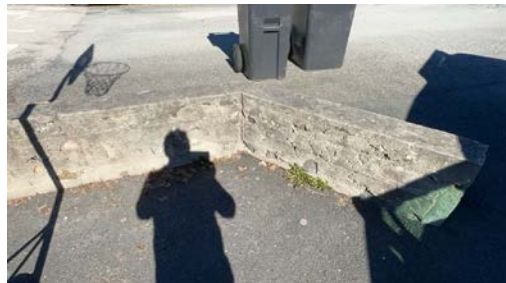
Del av forstøtningsmur.

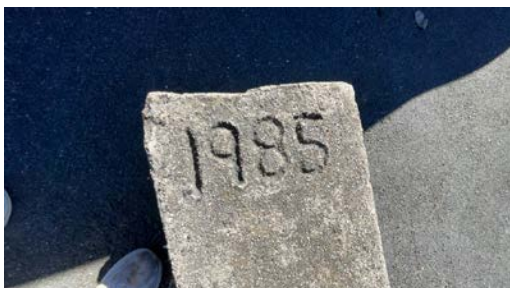
Del av forstøtningsmur.

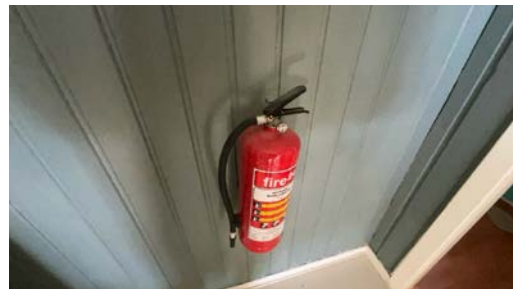
Brannslukningsapparat i underetasje.

Røykvarsler og brannslukningsapparat bør installeres i henhold til forskrift, for å sikre tidlig varsling og mulighet for slukking ved brann, og dermed redusere risiko for personskade og materielle skader.

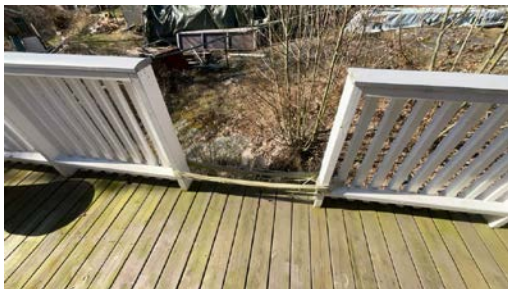
Område det mangler rekkverk.
