# Tilstandsrapport

Boligbygg med flere boenheter

Jens Bjelkes gate 64A , 0652 OSLO

Befaringsdato: 17.12.2025

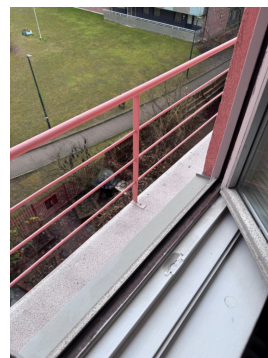
Vinduene bærer preg av værslitasje og oppsprekninger i trevirket. Det er påvist mindre områder med oppfukning og råte i trevirket i vinduene. Ettersom vinduene er malt i 2023 i forbindelse med borettslagets fasadeoppussing, og tilsynelatende malt over råteskader, kan det ikke utelukkes at dette finnes flere steder i vinduene, selv om dette ikke ble oppdaget av undertegnede takstmann.

Det ble påvist områder med råteskader bak malingsbelegg

Det må påberegnes vedlikeholdsarbeider av vinduene. Justering og smøring av vinduer er nødvendig for at disse skal gå lettere i karmen og i låsene. Råteskadet og oppsprukket trevirke skiftes ut til friskt trevirke om dette lar seg gjøre. Utskifting av vinduer kan ikke utelukkes om reparasjon ikke lar seg gjøre.
