BRINKEN 111, 2050 JESSHEIM

**Romslig halvpart av tomannsbolig
over tre plan med sentral
beliggenhet | Stor terrasse på 75
kvm |**

Skader på bolig ifølge bevegelser i terreng –
geotekniske vurderinger og mulige tiltak

BEFARINGSRAPPORT

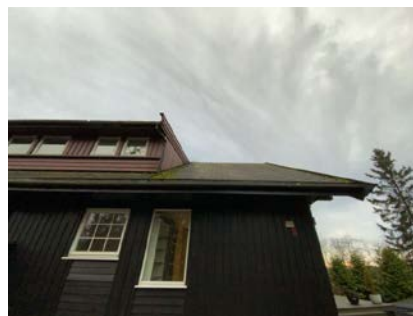
Besiktigelse av taktekke.

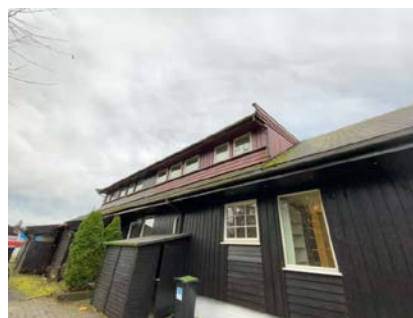
Besiktigelse av taktekke.

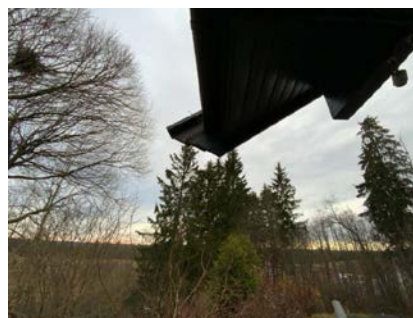
Vindskier har behov for vedlikehold evt. utskiftinger påsikt

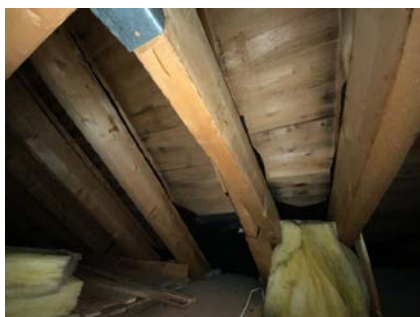
- Det er begrenset/dårlig ventilering av takkonstruksjonen.
- Det er fra loft/kryploft påvist indikasjoner på at det er punktering av dampsperre, som medfører svekket effekt av dampsperrfunksjonen.
- Det er påvist avvik rundt gjennomføringer i takflaten.
- Undertaket er misfarget.

Noe missfarget undertak.

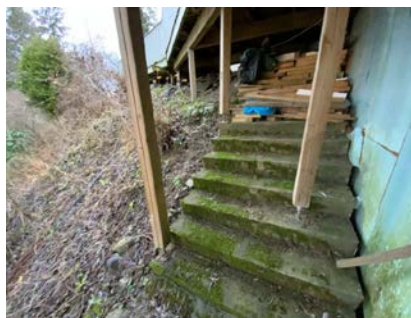
Avvik på fundamenter generelt.

Synlige skjevheter på fundamenter.

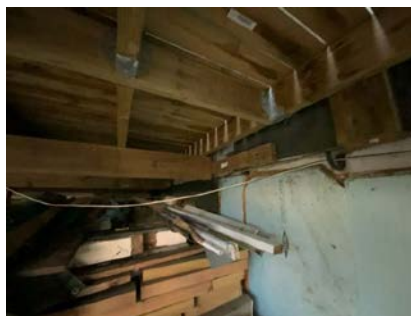
Forankringer mot vegg bør utbedres.

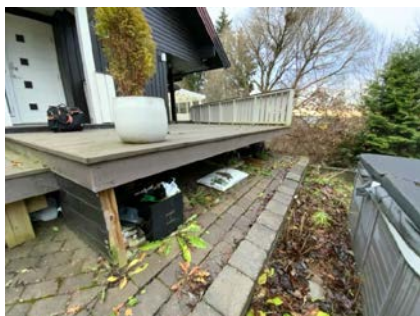
Manglende rekkverk i front.

- Håndløper bør monteres, men det var ikke krav på byggetidspunktet.
- Rekkverk må monteres for å lukke avviket.

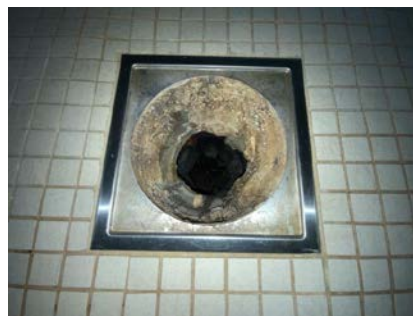
2. ETASJE > BAD

Kontroll av sluk.

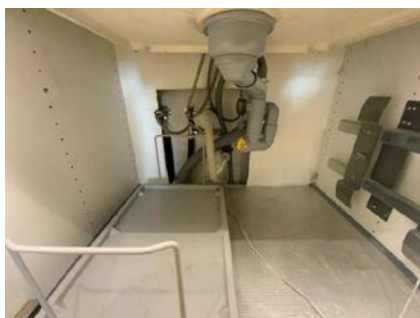
Besiktigelse av røropplegg.

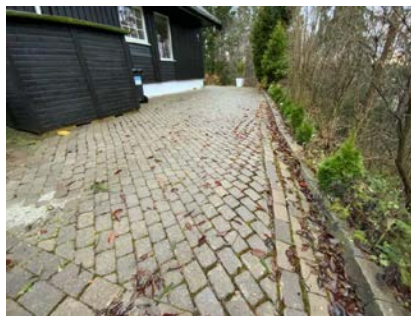
Grunn har vært i bevegelser over tid men ansees som stabilt på befaringdagen.

- Det bør foretas terrengjusteringer.

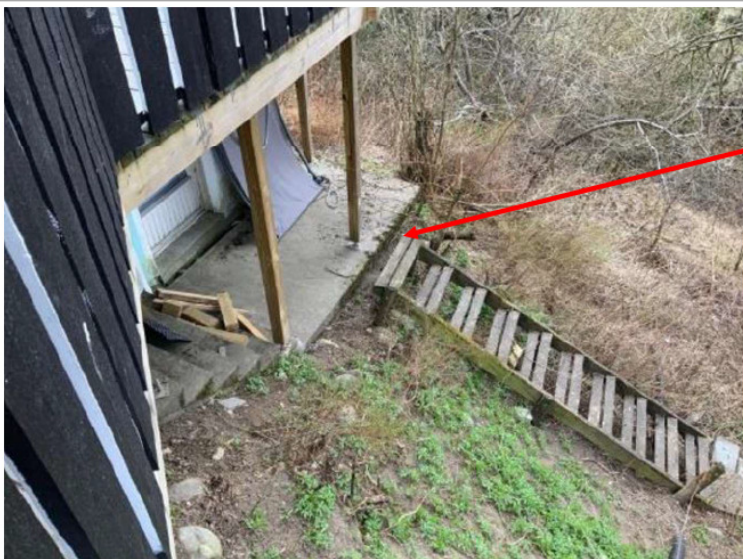
Trapper i terreng har beveget seg ut fra tilslutning i topp (pil)

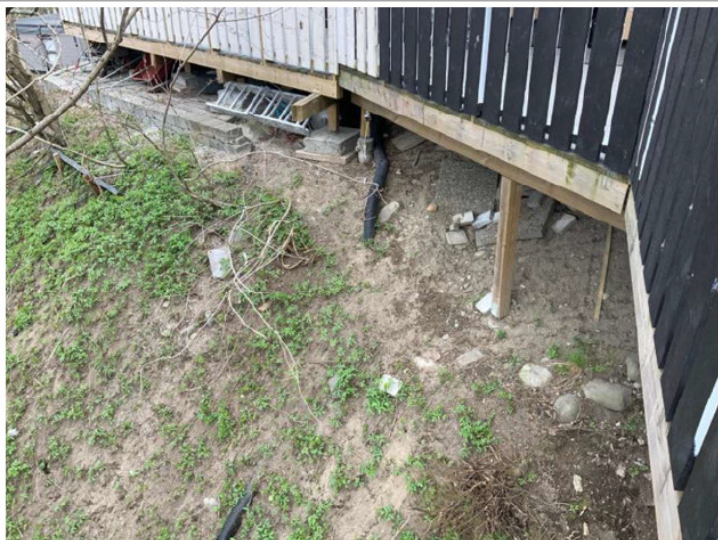
Mot sør
Pilarer for terrasse.
Skjevheter oppstått i disse.
