# Tilstandsrapport

Enebolig

Øvergjøvik 117, 2881 AUST-TORPA

Befaringsdato: 04.04.2025

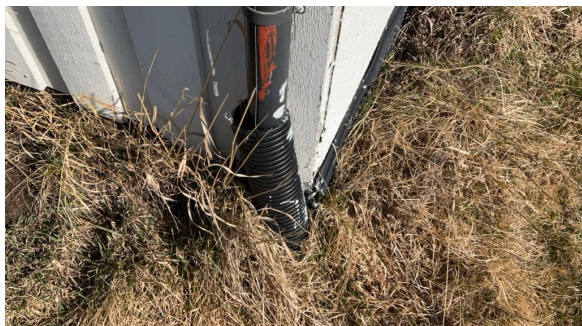
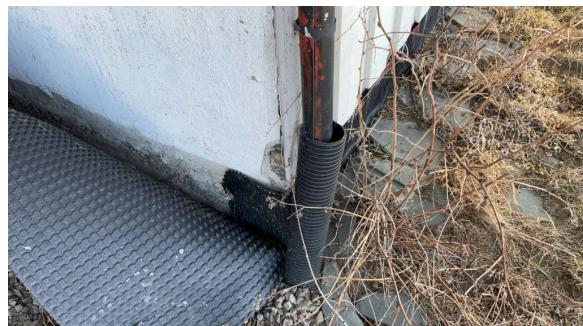
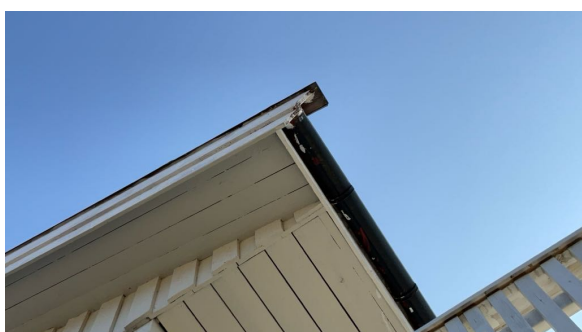
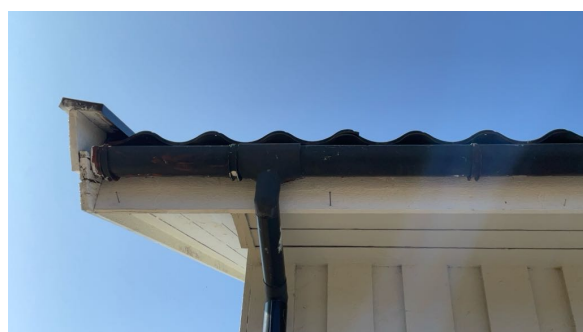
### Nedløp og beslag

Utvendige beslag, takrenner og nedløp i metall. Vindskier og toppbord i treverk. Takrenner, nedløp og beslag med normal bruksslitasje. Det bemerkes at kontrollen ble utført fra bakkenivå. Ingen store avvik ble registrert, bortsett fra normal bruksslitasje. Det var oppholdsvær på befaringsdagen, slik at renner og nedløpsrørens funksjon var vanskelig å stadfeste med sikkerhet. Det er behov for jevnlig kontroll av eldre takrenner, nedløpsrør og beslag. Flere av nedløpsrørene er ført ned i bakken med drenerør, uten at det er påvist/opplyst om hvor disse fører.

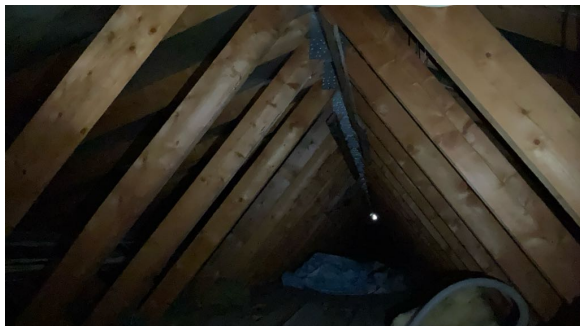
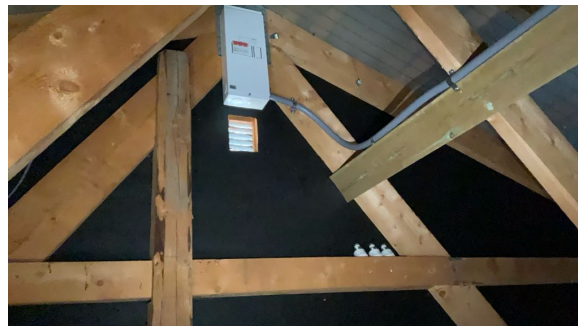
### Vurdering av avvik:

- Det er avvik:

Det er ikke nødvendig med umiddelbare tiltak, men det anbefales å følge med konstruksjonene.

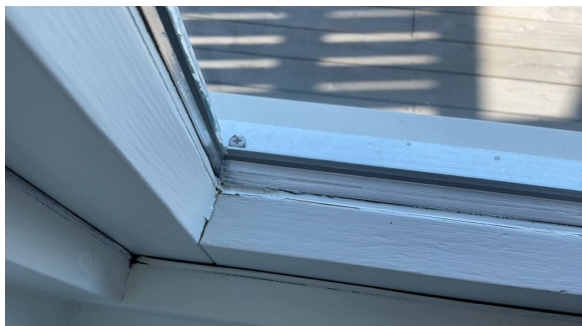
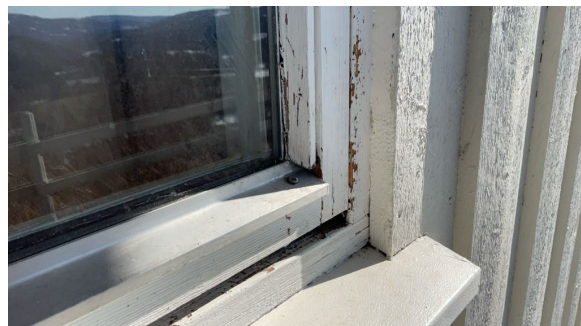
**! Utvendig > Vinduer** [Gå til side](#)  
Karmene i vinduer er slitte og det er sprekker i trevirket.  
Det er avvik:  
Utskiftning av vinduer vil kunne ha positiv innvirkning på energibruken i huset.  
Vinduer som er eldre enn ca. 1995 har forventet brukstid oppnådd.

## TG2 Vinduer

Trevinduer med 2-lags energiglass. Normal tid før utskifting av vindusrammer i tre er 20-60 år. Normal tid før utskifting av isolerglass er 15-20 år. Besiktiget fra bakkenivå og innvendige rom. Det ble ikke observert eller opplyst om punkterte isolerglass. Pga. temperatur og lysforhold kan dette være vanskelig å oppdage. Overflatebehandling/vedlikehold må kunne påregnes. Normal tid før utskifting av vindusrammer i tre er 20-60 år. Normal tid før utskifting av isolerglass er 15-20 år.

## Vurdering av avvik:

- Karmene i vinduer er slitte og det er sprekker i trevirket.
- Det er avvik:

Kontroll og justering er nødvendig. Utskifting av eldre vinduer kan ha positiv effekt på energibruken i boligen. Det er ikke behov for utbedringstiltak siden vinduene fungerer i dag, men ut ifra alder kan skader eller punkteringer oppstå på eldre dører med vinduer. Oppgraderinger/utskiftninger bør etter hvert påregnes.

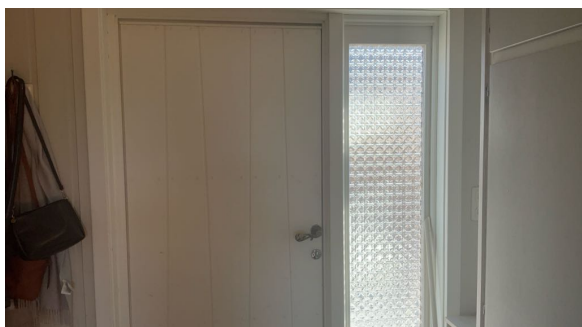
Innside av hoveddør

**! Utvendig > Dører** [Gå til side](#)  
Karmene i dører er værslitte utvendig og det er sprekker i trevirket.

## TE 2 Dører

Ytterdør i treverk med 2-lags energiglass. Balkongdør i treverk med 2-lags energiglass. Overflatevedlikehold og justeringer må påregnes. Ytterdør er betydelig værslitt og må påregnes skiftet.

### Vurdering av avvik:

- Karmene i dører er værslitte utvendig og det er sprekker i treverket.

- Det må påregnes noe vedlikehold og at enkelte dører må skiftes ut.

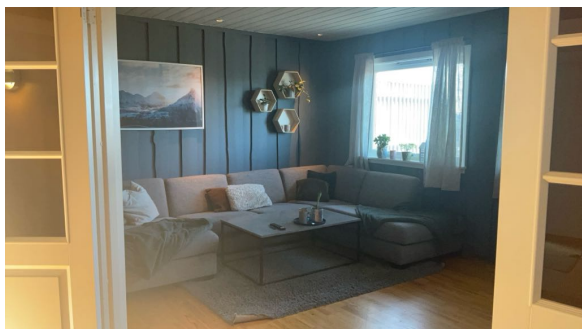
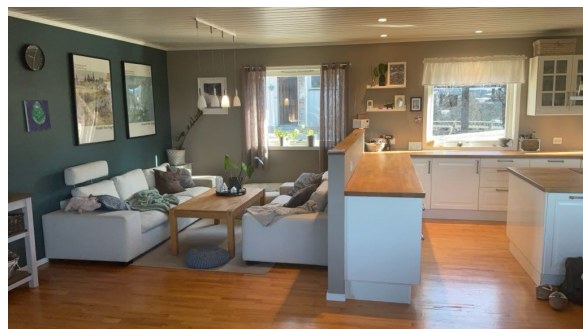
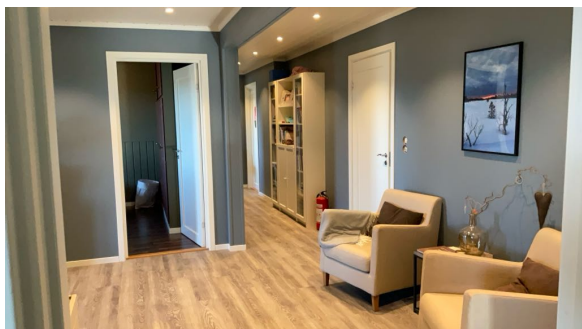
**! Innvendig > Etasjeskille/gulv mot grunn** [Gå til side](#)  
Det er målt høydeforskjell på mellom 15-30 mm gjennom hele rommet. Tilstandsgrad 2 gis med bakgrunn i standardens krav til godkjente måleavvik.

### TG 2 Etasjeskille/gulv mot grunn

Tilstandsgrad 2 gis med bakgrunn i standardens krav til godkjente måleavvik. Det kan stedvis oppleves noe svikt/ujevnheter i gulvoverflatene. Dette er ikke unormalt da gulvene er lagt flytende. Det er normalt at gulvoverflater kan være/er utsatt for slitasje. Det kan derfor være enkelte skader/slitasjer som betraktes som mindre overflateskader. Slike skader blir derfor ikke spesifisert, vurdert eller bemerket.

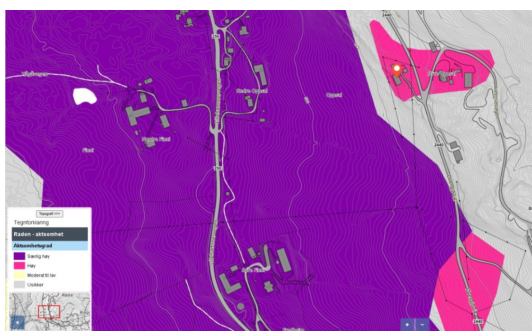
Kartet viser høy radonverdier

- Det bør gjennomføres radonmålinger.

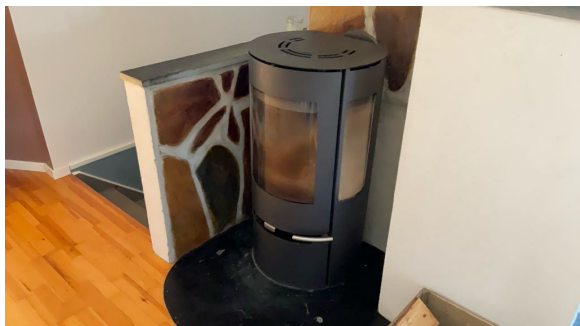
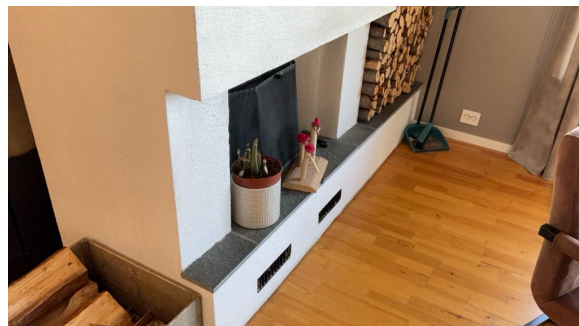
Malingsflass registrert på brannmur.

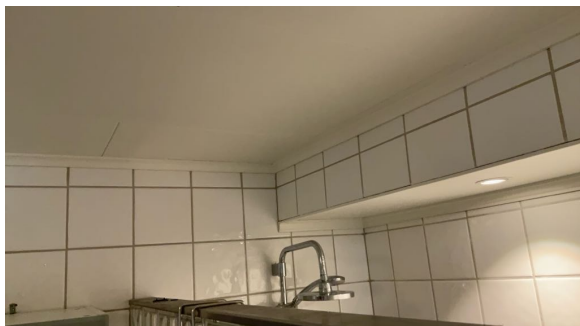
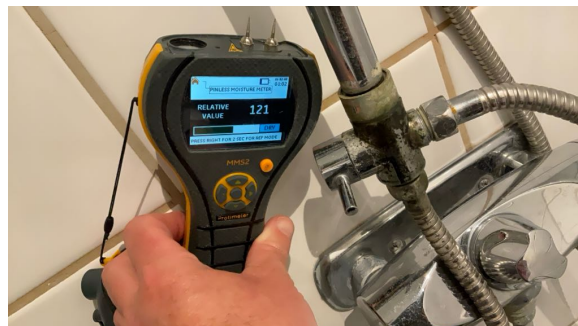
**Våtrom > Kjeller > Bad > Overflater vegger og himling** [Gå til side](#)  
Det er påvist at flisfuger har riss/sprekker.

### KJELLER > BAD

#### 1 TG 2 Overflater vegger og himling

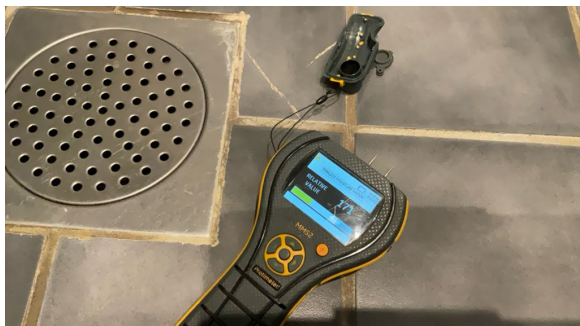
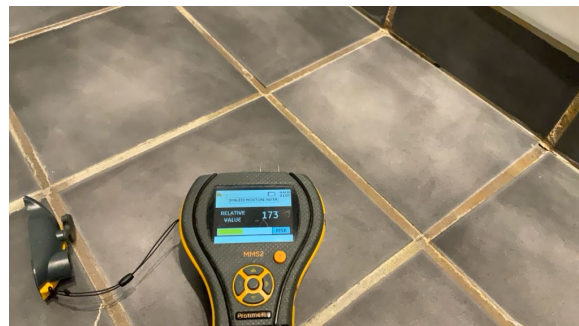
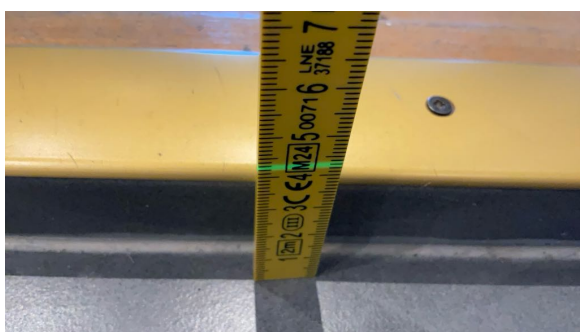
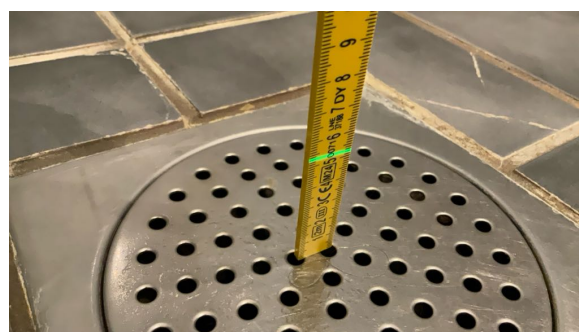
**! Våtrom > Kjeller > Bad > Overflater Gulv** [Gå til side](#)  
Det er påvist at flisfuger har riss/sprekker.  
Det er påvist at høydeforskjell fra topp slukrist til gulv/synlig topp membran ved dørterskel er mindre enn 25 mm.  
Det er påvist at noen fliser har bom (hulrom under).  
Det er påvist sprekker i fliser.  
Det er registrert knirk i gulvet.

## KJELLER > BAD

### TG 2 Overflater Gulv

- Det må vurderes tiltak når badet/våtrommet skal oppgraderes
- Fuger bør skiftes ut.
- Fliser må skiftes.
- Det må gjøres tiltak for å lukke avviket.
- Slike riss/sprekker kan indikere bakenforliggende fuktskader, og konstruksjonen bør observeres jevnlig for å vurdere utvikling.

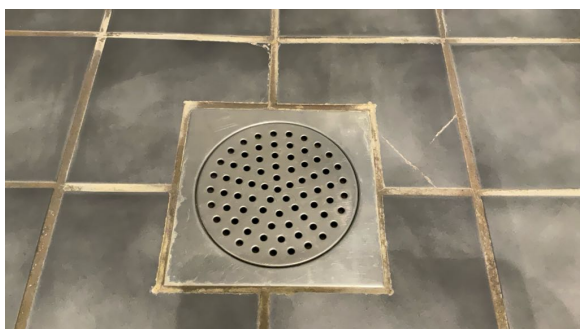
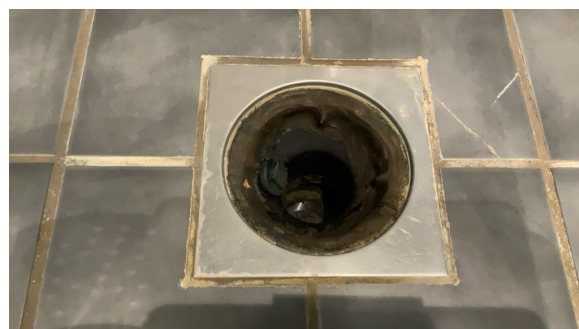
## KJELLER > BAD

### TG 2 Sluk, membran og tettesjikt

- Installering av tett dusjkabinett anbefales.
- Overvåk tilstanden jevnlig. For å få tilstandsgrad 0 eller 1 må tettesjiktet skiftes ut, men tidspunktet for når dette er nødvendig er vanskelig å si noe om.
- Overvåk tilstanden jevnlig. For å få tilstandsgrad 0 eller 1 må slukløsningen skiftes ut og sannsynligvis må også membransjiktet skiftes/utbedres. Det er imidlertid vanskelig å si noe om tidspunktet for når dette er nødvendig.
- Sluket må sjekkes og rengjøres jevnlig.

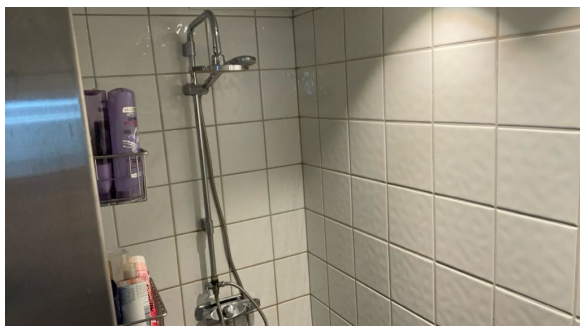
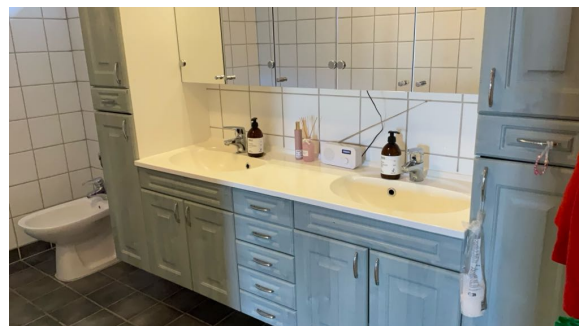
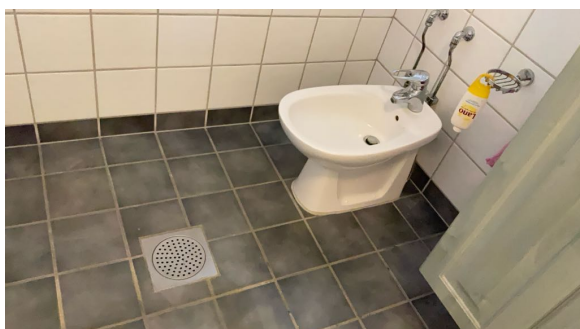
## TG 1 Sanitærutstyr og innredning

Innredning med servanter, dusjhjørne med garnityr, blandebatteri, gulvmontert bidé.

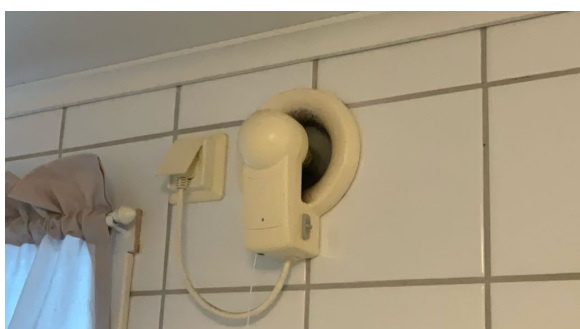
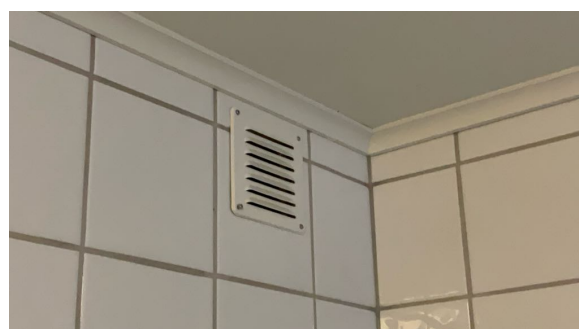
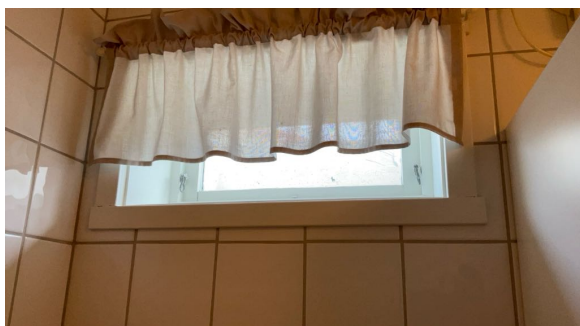
## TG 1 Ventilasjon

Mekanisk avtrekk. Ventil på vegg som tilluft. Det er varme i gulv.

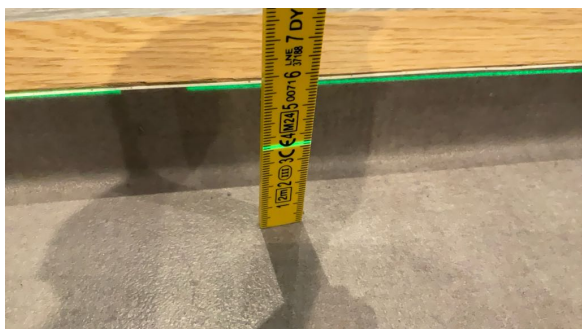
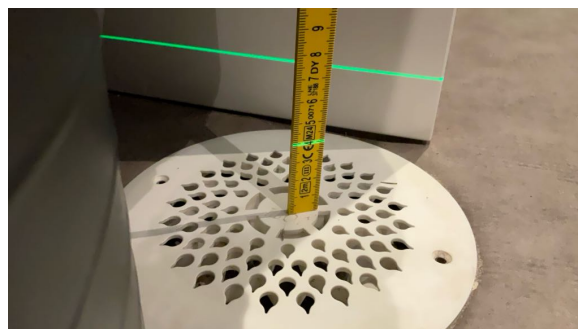
## TG 1 Overflater Gulv

Det er målt ca 4 mm høydeforskjell på gulv fra dørterskel til topp slukrist. Kravet er 25 mm. Det er likevel ingen fare for lekkasje over dørterskel pga forhøyet kant på membran/belegg. Belegg på gulv. Rommet er ved normal bruk ikke utsatt for særlig påkjenning i form av fukt direkte på konstruksjonene da det ikke dusjes i rommet. Ved enkle fuktsøk ble det ikke registrert unormale verdier.

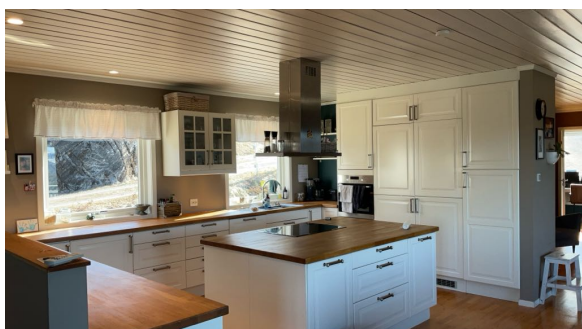
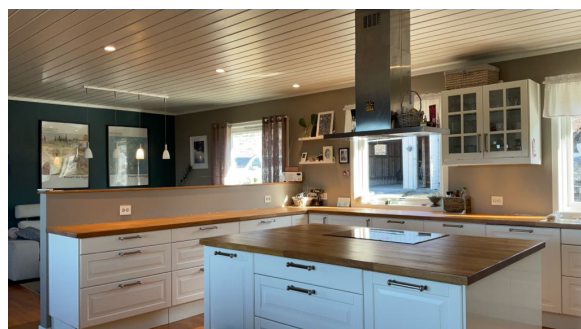
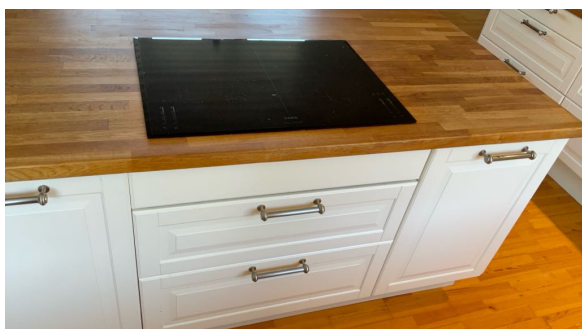
Kjøkken med profilerte fronter, heltre benkeplater. Nedfelt oppvaskkum i børstet rustfritt stål med 1-greps blandebatteri. Integrert platetopp, stekeovn, oppvaskmaskin, kjøleskap og fryseskap. Merknad:

Ingen synlig vannstoppersystem. Downlights i himling Ved fuktsøk på overflater i skap og gulv er det ikke registrert måleverdi som indikerer fukt. Praktisk kjøkken med god skap- og benkeplass. Det er normalt at innredninger og fronter kan være/er utsatt for slitasje. Det kan derfor være enkelte skader/slitasjer som betraktes som mindre overflateskader. Slike skader blir derfor ikke spesifisert, vurdert eller bemerket. Lekkasjestopper anbefales montert på utsatte steder. Det er øyløsning på kjøkkenet.

Innredninger synes å oppfylle sin tiltenkte funksjon.

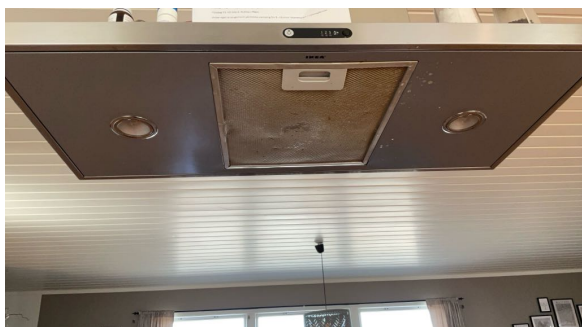
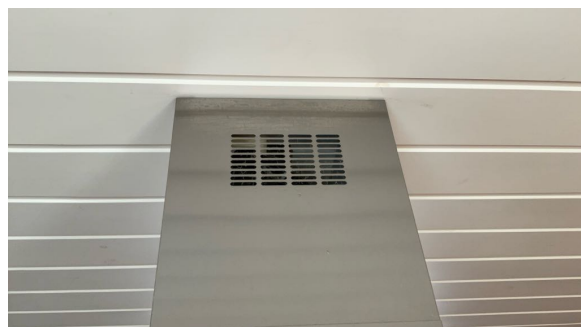
#### TG 1 Avtrekk

Avtrekk fra kjøkken montert over kokesone.

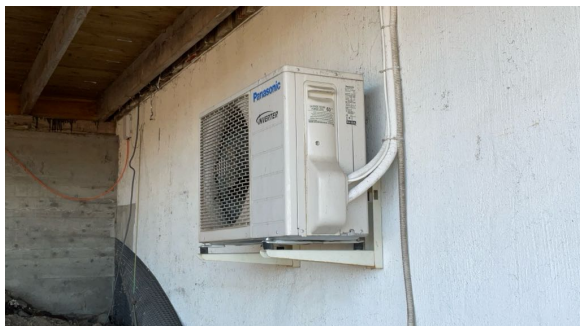
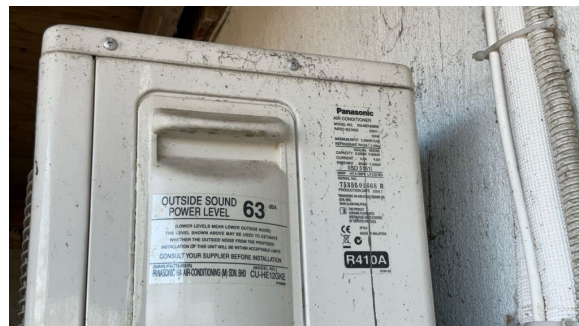
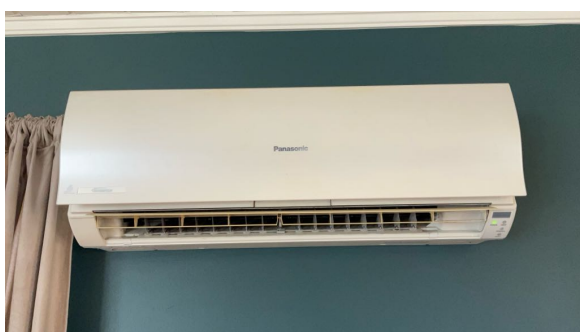
### Vurdering av avvik:

- Det er ikke behov for utbedringstiltak siden varmesentralen fungerer i dag, men ut ifra alder kan skader plutselig oppstå på eldre anlegg.

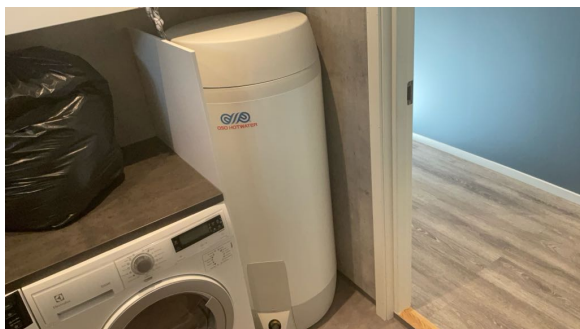
## TG 1 Varmtvannstank

Varmtvannsbereder på ca. 200 liter. Normal levetid for varmtvannsberedere er ca. 20 år. Bereder er plassert på vaskerom.

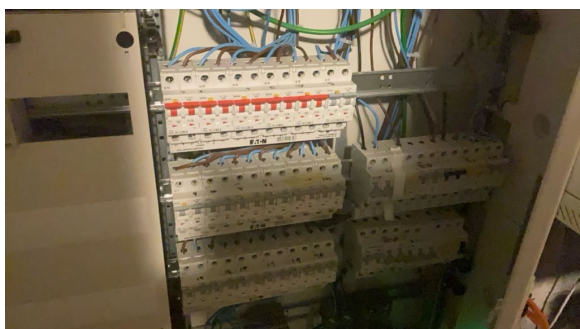
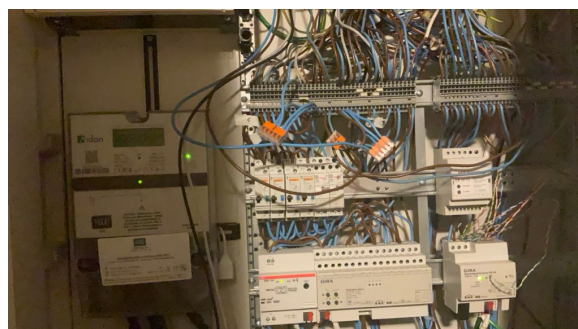
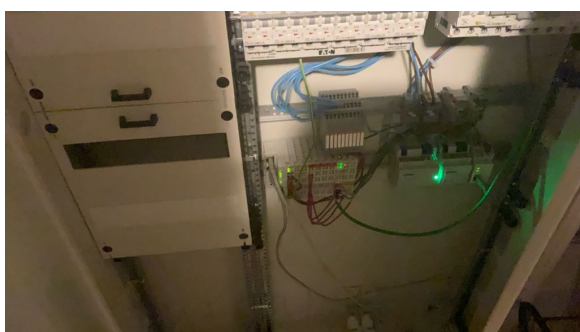
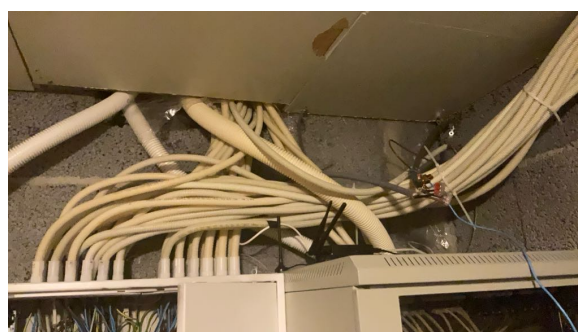
## TG 3 Elektrisk anlegg

Bygningssakkyndig er ikke el. fagmann og det er ikke foretatt kontroll av det elektriske anlegget. Kontroll utført av sertifisert EL-kontrollør/takstmann anbefales derfor på generelt grunnlag. Det vil alltid kunne finnes avvik ved nøye gjennomgang av anlegget av fagperson selv om jeg ikke har sett dette eller kommentert det her. Kostnader til retting vil kunne påregnes. Kapasitet på kurser bør vurderes av kjøpere, da man vil ha individuelle behov og dette påvirkes av bruksmønsteret i boligen. Punkt nummer 1-7 er besvart av eier og er ikke takstingeniørens vurdering. Deler av el-anlegget er ikke jordnet.

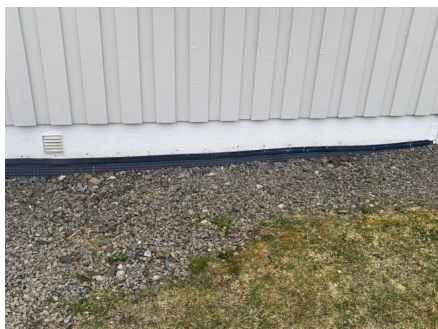
### TG 2 Fuktsikring og drenering

Fuktsikring under terreng er nedgravd og ikke tilgjengelig for inspeksjon, tilstandsgrad er satt ut fra opplysninger om alder og synlige forhold. Det opplyses at drenering er stedvis byttet i eiers eietid. Grunnmurplast som utvendig fuktsikring, synlig enkelte steder. Tg 2 er satt pga usikker gjenværende brukstid ved bygningsdelen.

- Tiltak for redrenering rundt boligen kan ikke utelukkes.

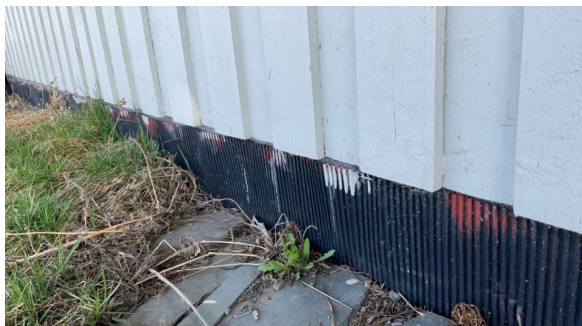
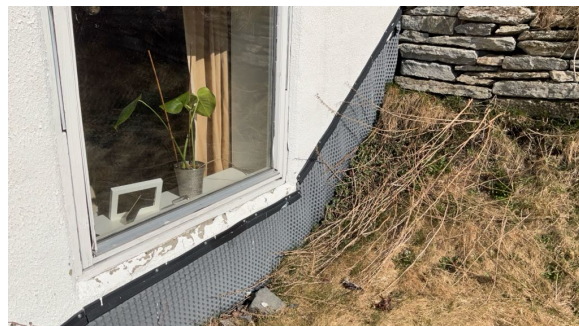
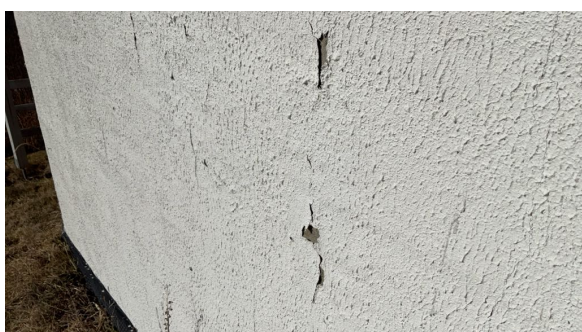
### TG 1 Grunnmur og fundamenter

Grunnmur utført med lettklinkerblokker. Stedvis noe løs puss og stedvis ikke tilgjengelig for inspeksjon under terreng. Skulte skader kan derfor forekomme.

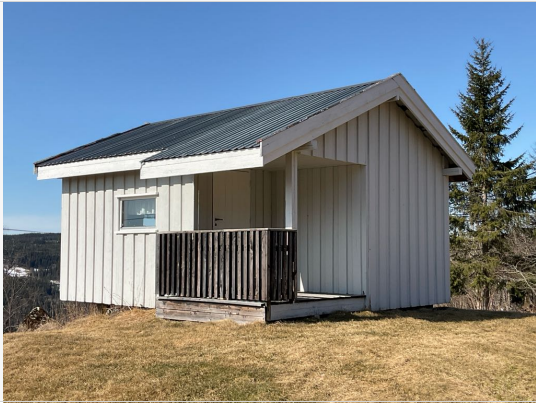
## Garasje

Stedvis slitasje og synlig råteskader i treverk.

Bygget er ikke tilstandsvurdert ihht Forskrift til avhendingslova og NS3600. Dette er kun en enkel beskrivelse.
