# Tilstandsrapport

Aksjeleilighet (i blokk)

Conrad Mohrs veg 32, 5072 BERGEN

Befaringsdato: 11.06.2025

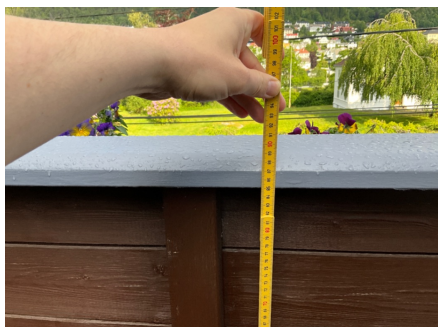
**Vurdering av avvik:**

**Konsekvens/tiltak**

- Det er ikke krav om utbedring av rekkverkshøyde opp til dagens forskriftskrav.

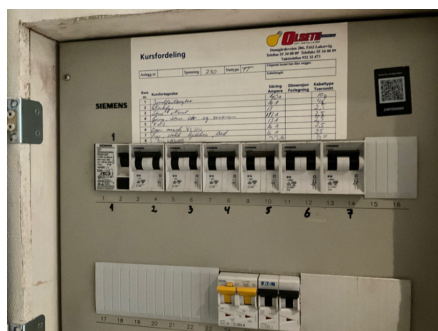
Ved eierskifte anbefales det alltid at det elektriske anlegget inspiseres av registrert elektroinstallatør, særlig dersom det ikke foreligger nyere kontrollrapport eller dokumentasjon. Eier har ansvar for at anlegget til enhver tid tilfredsstiller gjeldende forskrifter, og at det brukes i samsvar med produsentens anvisninger.

Skjulte feil og mangler kan ikke utelukkes ved en forenklet vurdering. Ved nærmere ettersyn kan det fremkomme avvik eller kostnader til utbedring som ikke fremgår av denne rapporten.
