# Tilstandsrapport

Enebolig

Jolleveien 23, 4624 KRISTIANSAND S

Rapportdato: 20.10.2025

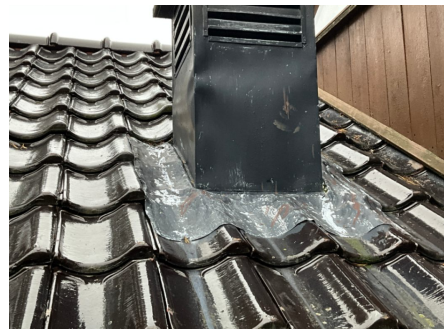
Lekkasjer ved gradrenner

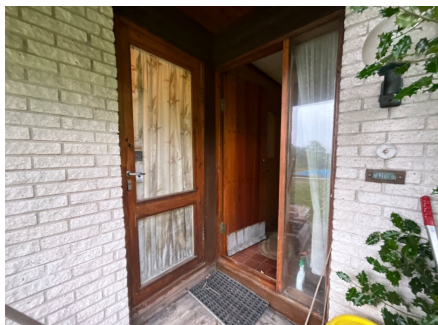
- Det må påregnes noe vedlikehold og at enkelte dører må skiftes ut.

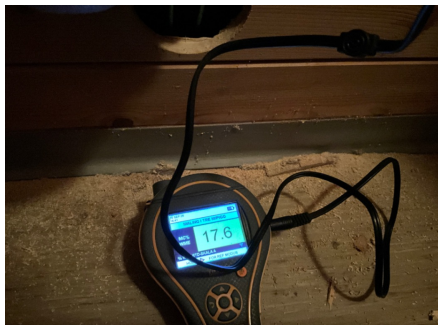
Skjulte skader i bærende konstruksjoner er sannsynlig.

- Gjennomføre ytterligere undersøkelser og foreta utbedring av skade.

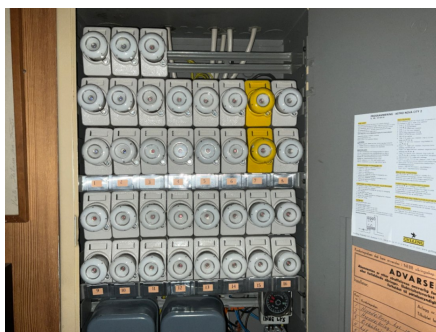
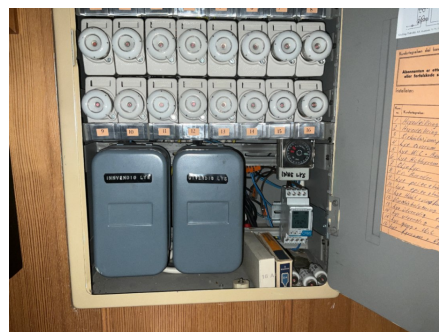
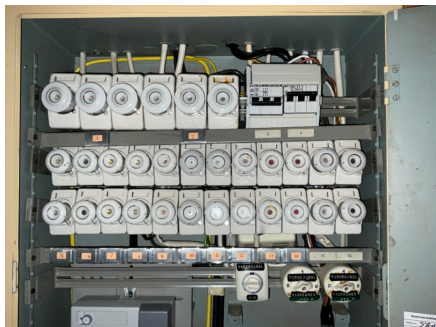
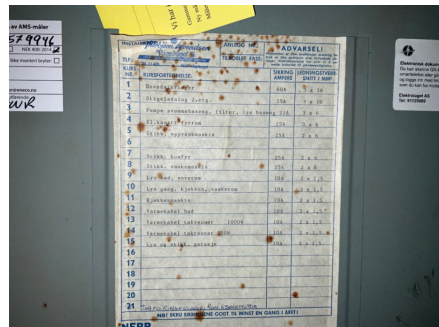
På bakgrunn av høy alder på anlegget anbefales det en utvidet el kontroll.

Ved renovering av boligen må det påregnes utskifting og oppgradering av hele anlegget.

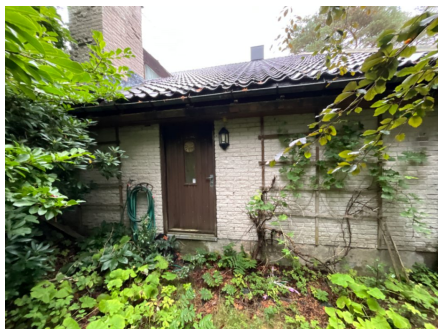
Fare for ytterligere fukt i underetasjen, høy alder på drenering og utvendig fuksikring tilsier tiltak. Det bør da også etableres fall bort fra bygget.

Anbefaler å etablere fall bort fra grunnmuren. Fallet ut fra bygningen skal være minimum 1:50 i en avstand på minst 3 m fra veggen.
