Larvikgaten 22, 3112 TØNSBERG

**Hel tomannsbolig med attraktiv  
beliggenhet i Tønsberg, nær skoler  
og offentlig transport**

# Tilstandsrapport

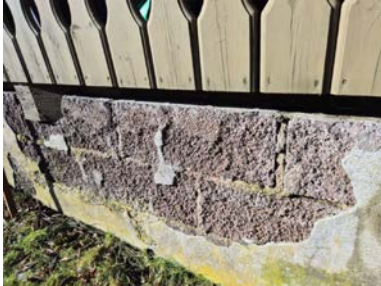
Løst pusslag.

Værslitt treverk på rekkverk bør utbedres og løst pusslag på fundament bør repareres for å hindre videre forringelse, redusere risiko for råte og sikre konstruksjonens stabilitet.

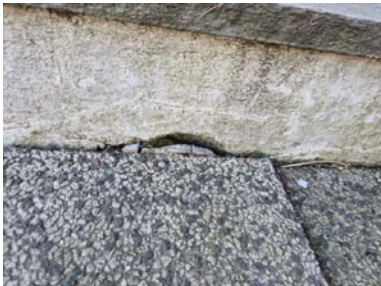
Løs puss.

Trappen har behov for vedlikehold på overflater.
