# Tilstandsrapport

Boligbygg med flere boenheter

Gamle Sønsebergveien 11, 3295 HELGEROA

Befaringsdato: 23.05.2025

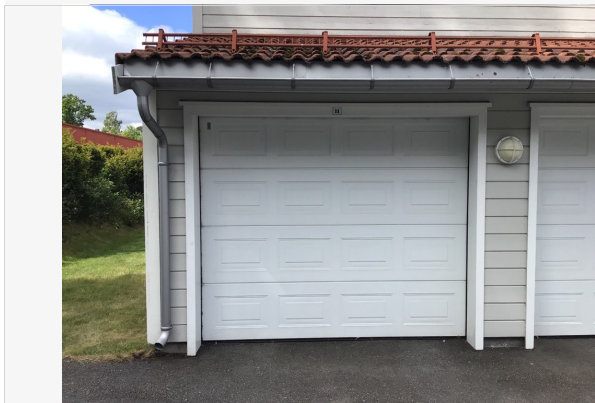
## Garasje i felles anlegg

Bygget er ikke tilstandsvurdert ihht Forskrift til avhendingslova og NS3600. Dette er kun en enkel beskrivelse.
