# Tilstandsrapport

Fritidsbolig

Storligrenda 37, 7342 LØNSET

Befaringsdato: 30.05.2025

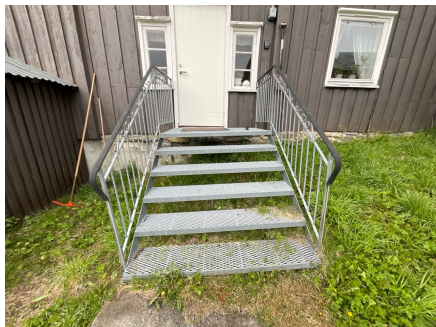
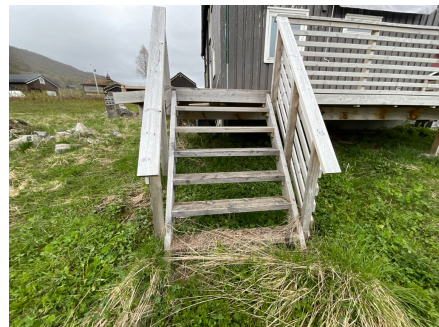
## TG 1 Utvendige trapper

Opp til inngang er det etablert trapp av strekkmetall.  
Til terrasse er etablert terrasse av tre.

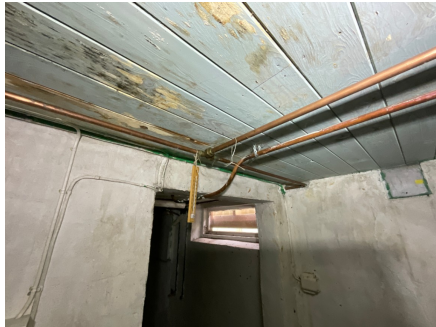
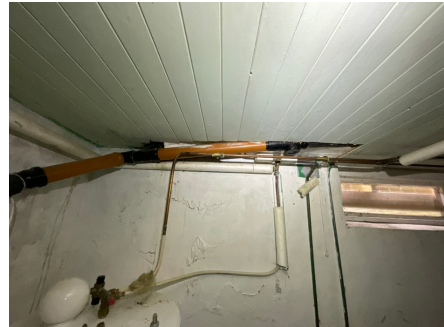
- Det er ikke behov for utbedringstiltak siden anlegget fungerer i dag, men ut ifra alder kan skader plutselig oppstå på eldre anlegg.
- Anlegget må sjekkes av fagperson, som må utføre eventuelle tiltak på anlegget.
- Tidspunkt for utskiftning av vannledninger nærmer seg.
- I forbindelse med oppgradering av våtrom vil det være naturlig med utskiftning av rør.

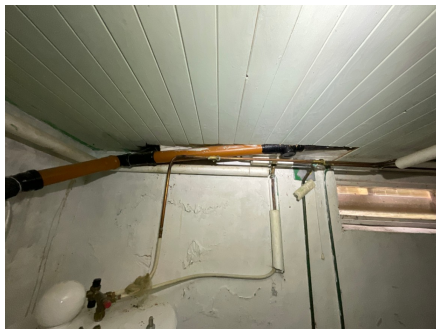
## TG 2 Avløpsrør

Det er avløpsrør av plast.

Det er ikke kjent hvordan lufting av kloakk er etablert. Det anbefales å gjøres seg kjent med dette.

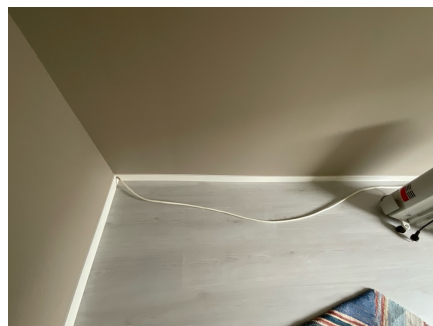
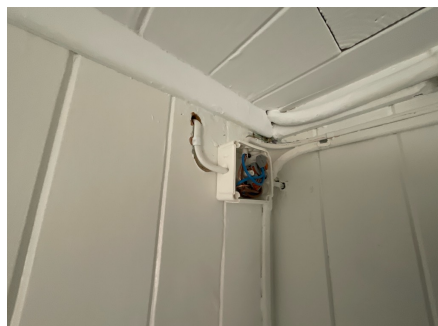
-For mindre endringer av et anlegg er det tilstrekkelig med samsvarserklæringen.

Kostnadsestimat: 50 000 - 100 000

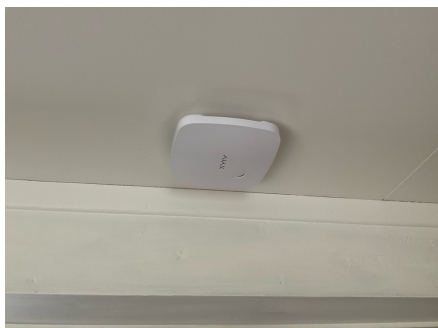
4. Er det skader på røykvarslere?  
**Ukjent Brannmeldere ble ikke funksjonstestet på befaringsdagen. Funksjon er derfor ukjent,**

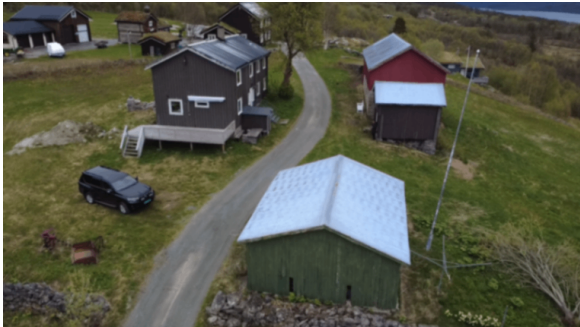
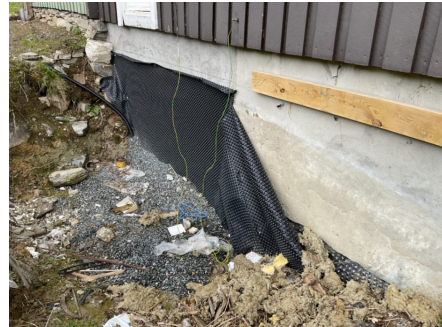
## TG 2 Utvendige vann- og avløpsledninger

Utvendige avløpsrør og utvendige vannledninger er av plast (PEL). Det er ukjent alder på disse. Det er septiktank med overløp til grøft. Det er privat grunnboret brønn.
