# Tilstandsrapport

Del av tomannsbolig

Stiger Sanness vei 25, 3610 KONGSBERG

Befaringsdato: 06.08.2025

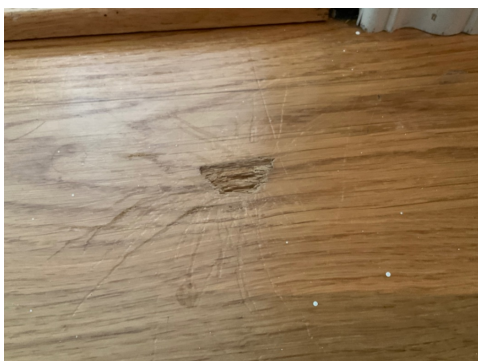
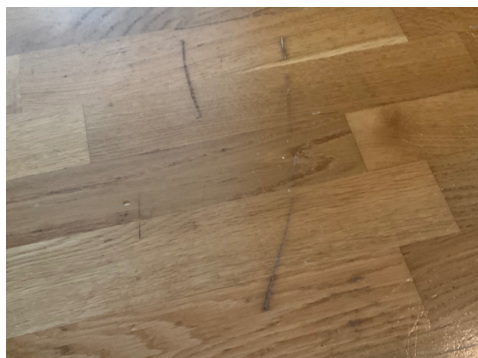
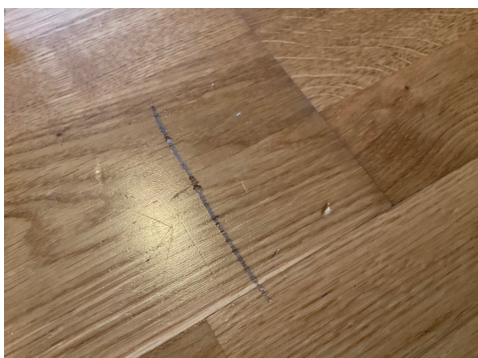
## ! TG 2 Etasjeskille/gulv mot grunn

Etasjeskiller er av trebjelkelag.

- Det er målt høydeforskjell på mellom 15-30 mm gjennom hele rommet. Tilstandsgrad 2 gis med bakgrunn i standardens krav til godkjente måleavvik.
- Målt høydeforskjell på mellom 10 - 20 mm innenfor en lengde på 2 meter. Tilstandsgrad 2 gis med bakgrunn i standardens krav til godkjente måleavvik.

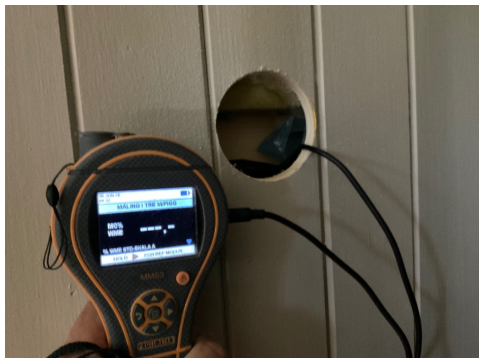
### ! TG 1 Tilliggende konstruksjoner våtrom

Det ble foretatt hulltaking i vegg mot bad, fra tilstøtende trapperom. Hulltaking er foretatt, uten å påvise unormale forhold. Det ble ikke avdekket tegn til skader. Målingene viste på befaringsdagen normale fuktverdier.

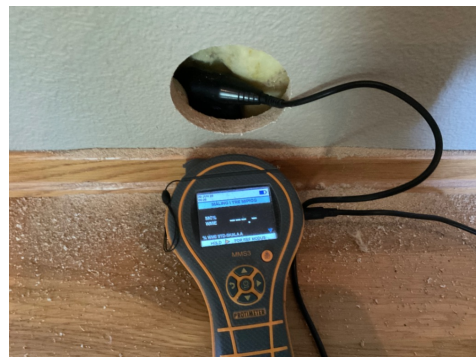
### ! TG 1 Tilliggende konstruksjoner våtrom

Det ble foretatt hulltaking i vegg mot vaskerom, fra tilstøtende stue. Hulltaking er foretatt, uten å påvise unormale forhold. Det ble ikke avdekket tegn til skader. Målingene viste på befaringsdagen normale fuktverdier.

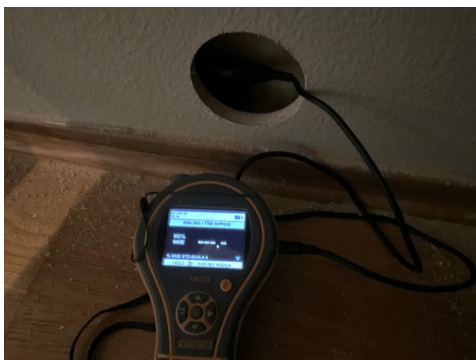
Det ble foretatt hulltaking i vegg mot bad, fra tilstøtende trapperom. Hulltaking er foretatt, uten å påvise unormale forhold. Det ble ikke avdekket tegn til skader. Målingene viste på befaringsdagen normale fuktverdier.

Det skal nevnes at hulltaking er foretatt et stykke utenfor dusj sonen, grunnet manglende adkomstmuligheter.

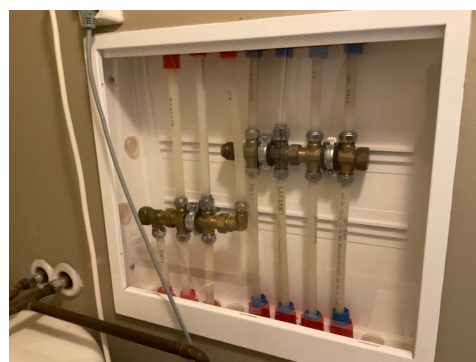
Innvendige vannledninger er av plast (rør i rør). Det er besiktiget i rørskap.

For VVS-sanitærutstyr er dette kun en enkel overflatebeskrivelse, ingen tilstandsbeskrivelse. Røropplegget er derfor ikke faglig vurdert

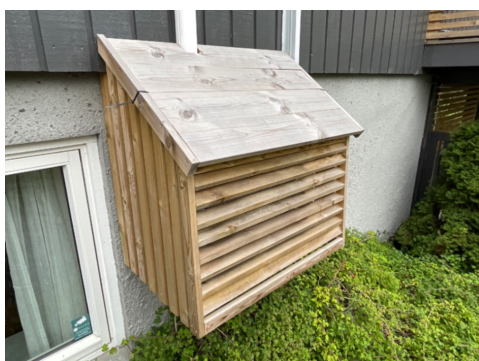
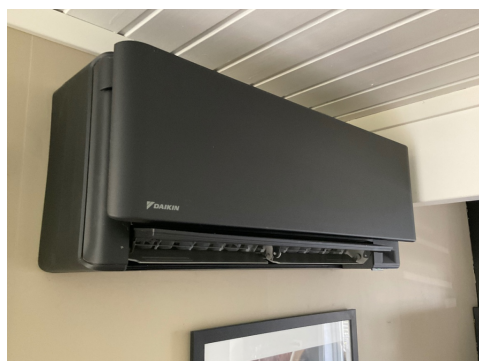
Det er installert varmepumpe på kjøkken i 2022

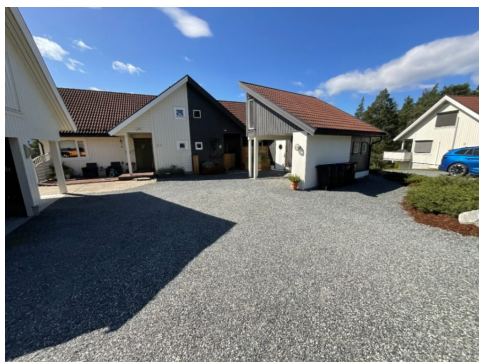
Grunnforhold kan spille inn på hvor krevende/ lett det er å etablere godt fall bort fra bygningen på alle sider. Endelig kostnad til dette er derfor usikker.

- Ytterligere undersøkelser anbefales.
