# Tilstandsrapport

📍 Kistebakkane 16A, 5137 MJØLKERÅEN

# gnr. 182, bnr. 647, snr. 1

Rapportdato: 25.04.2024

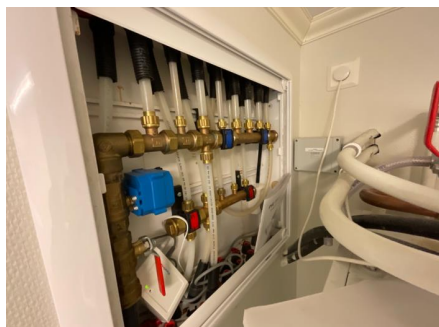
Vannrør er bare kontrollert i den aktuelle leiligheten. Felles rør, stigeledninger mm. er ikke kontrollert grunnet lite tilkomst.

Det meste av rørrettet er skjult og gir derfor ikke mulighet for visuell kontroll.

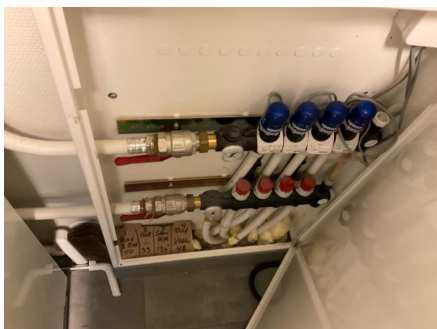
Fordelerskap montert på vaskerommet.

Bygningsdelen er ikke fullstendig vurdert i denne rapporten da dette krever spesialkompetanse og autorisasjon. Tilstandsgrad settes primært på bakgrunn av alder. Evt. åpenbare feil og mangler kommenteres dersom disse er synlige på befaring. Vannrør er bare kontrollert i den aktuelle leiligheten. Felles rør, stigeledninger mm. er ikke kontrollert grunnet lite tilkomst. Det meste av rørnettet er skjult og gir derfor ikke mulighet for visuell kontroll.

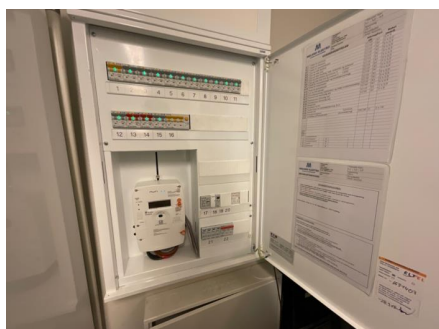
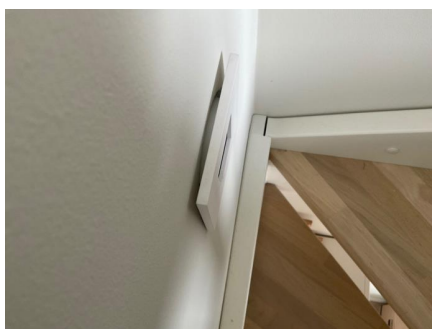
Vurdering av el.anlegg er basert på en standard sjekklister og visuell befarings. Takstmannen har ikke fagkompetanse på område og tilstandsgrader settes ut fra standard (NS 3600). Det anbefales kontroll (NEK 405 - 2-3) av el.anlegg av autorisert elektrikerfirma. Store deler av anlegget er skjult.
