# Tilstandsrapport

Enebolig

Svenskeveien 558, 1870 ØRJE

Befaringsdato: 03.09.2025

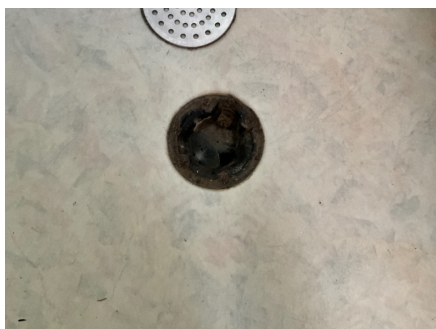
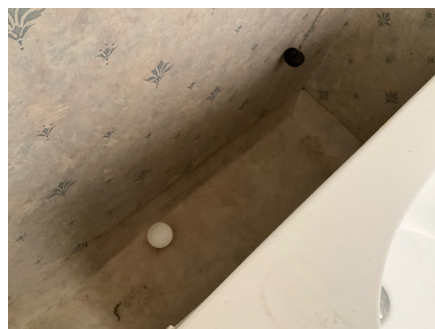
- Badet kan fortsatt brukes med et tett dusjkabinett, men det er ingen garantier for fuktsikkerhet ved lekkasjer. For å lukke avviket må våtrommet renoveres med riktig tettesjikt og utførelse. Uten tiltak er det risiko for lekkasjer og fuktskader som kan påvirke tilstøtende konstruksjoner. Jevnlig rengjøing av sluket er viktig. Feil i tetting rundt sluket er den største årsaken til lekkasjer fra bad. Det er derfor viktig at ikke vannet blir stående over vannlåsen i sluket.

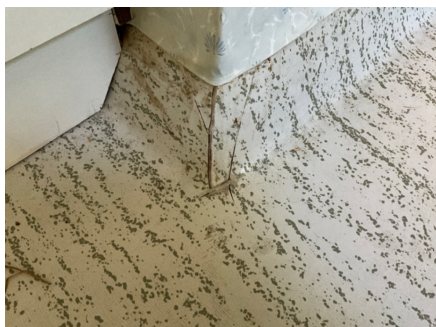
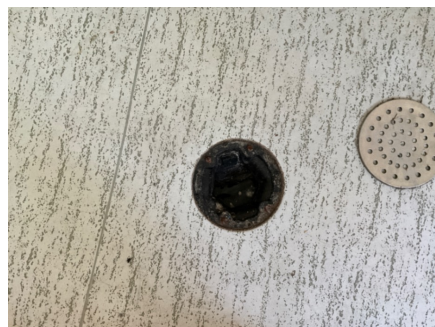
- Vaskerommet bør oppgraderes med godkjent tettesjikt for å tåle normal bruk som våtrom etter dagens krav. Rommet kan i dag fortsatt brukes, men manglende tetthet innebærer økt risiko for lekkasjer og fuktskader i tilstøtende konstruksjoner.

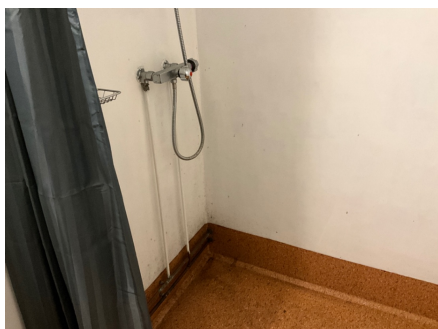
- Badet kan fortsatt brukes med et tett dusjkabinett, men det er ingen garantier for fuktsikkerhet ved lekkasjer. For å lukke avviket må våtrommet renoveres med riktig tettesjikt og utførelse. Uten tiltak er det risiko for lekkasjer og fuktskader som kan påvirke tilstøtende konstruksjoner. Jevnlig rensing av sluket er viktig. Feil i tetting rundt sluket er den største årsaken til lekkasjer fra bad. Det er derfor viktig at ikke vannet blir stående over vannlåsen i sluket. Eventuell renovering bør ikke gjøres før drenering er utbedret.

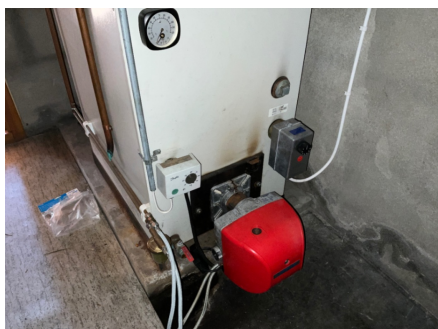
- Andre tiltak:
- Det må gjøres ytterligere undersøkelser/service på anlegget før det eventuelt tas i bruk. Påkostninger må påregnes.

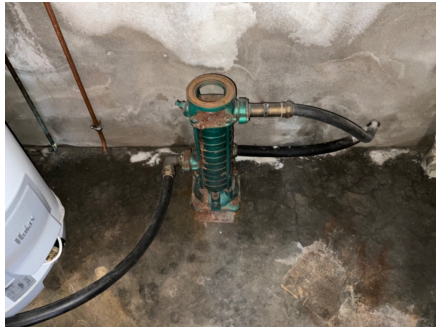
## TG 2 Oljetank

Det er oljetank i stål.
