# Ørje- Romslig enebolig med dobbel garasje. Stor tomt på 5408 kvm. Naturskjønn beliggenhet

# Tilstandsrapport

Befaringsdato: 03.09.2025

Rapportdato: 09.09.2025

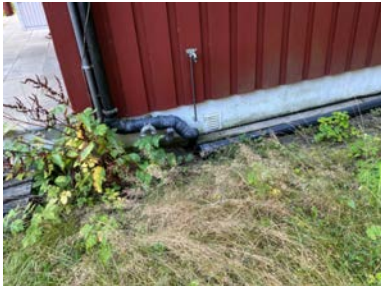
- Manglende snøfangere kan føre til snøras fra taket. Montering anbefales for økt sikkerhet, spesielt over innganger og beferdede områder. Ingen krav ved oppføringstidspunktet.
- Beslag, renner og nedløp har TG 2 på grunn av alder. Jevnlig tilsyn anbefales for å avdekke slitasje og funksjonssvikt. Utskifting kreves for TG 0/1, men tidspunktet er usikkert.
- Takvann må ledes bort fra bygningen for å redusere risikoen for fuktbelastning mot grunnmur og drenering. Uten tiltak kan vann samle seg ved grunnmuren, noe som kan føre til økt fuktinntrengning og mulig skade på bygningskonstruksjonen.

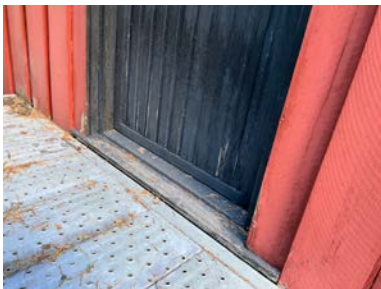
## TG 3 Balkonger, terrasser og rom under balkonger

- Det er påvist fukt-/råteskader i konstruksjonen.
  - Rekkverket er for lavt i forhold til dagens krav til rekkverkshøyder.
- Påvist råteskader i søyler på verandaen, som følge av eksponering av fuktighet over tid.  
- Rekkverkshøyden er målt til under 1 meter, noe som ikke oppfyller dagens krav til rekkverkshøyde. Tilstandsgraden (TG) er satt på bakgrunn av standardens krav til høyde på rekkverk.

- Rekkverkshøyde må endres for å tilfredsstille krav på byggemeldingstidspunktet.
  - Råteskadede konstruksjoner må skiftes ut.
- Rekkverkets høyde kan beholdes som den er, men det må gjøres tiltak om avviket skal lukkes. Dersom høyere sikkerhet ønskes, kan rekkverket forhøyes til dagens standard.  
- Råteskadet søyle på terrasse må skiftes ut for å sikre stabilitet og forhindre videre skader. Uten tiltak kan skaden forverres, og føre til setningsskader i takkonstruksjonen.

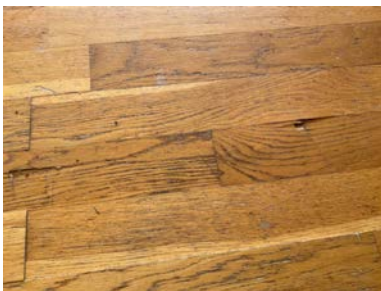
## TG 2 Etasjeskille/gulv mot grunn

- Det er målt høydeforskjell på mellom 15-30 mm gjennom hele rommet. Tilstandsgrad 2 gis med bakgrunn i standardens krav til godkjente måleavvik.
- Målt høydeforskjell på mellom 10 - 20 mm innenfor en lengde på 2 meter. Tilstandsgrad 2 gis med bakgrunn i standardens krav til godkjente måleavvik.

- Det ble foretatt kontroll på planhetsavvik ved hjelp av en punkt laser. Målt ca. 25 mm avvik i ett soverom i 1. etasje og 10 mm i stue. Lokalt ble det målt 15 mm over 2 meter i soverom. I underetasje ble det målt 9 mm avvik i stue og 7 mm i gang.

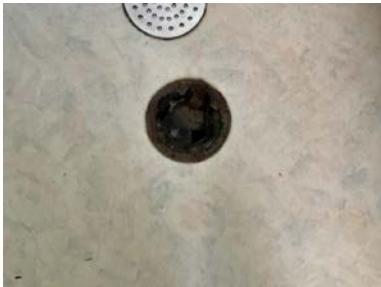
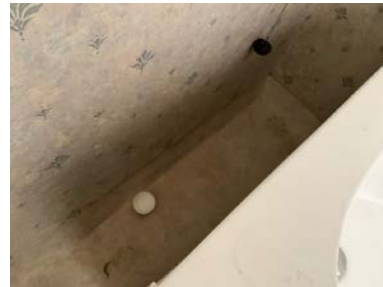
### TG 1U Tilliggende konstruksjoner våtrom

Hulltaking er ikke foretatt, da det ikke er fysisk mulig pga. tilliggende konstruksjoner; vegger mot yttervegg samt vaskerom. Fuktsøk ble foretatt på vegg i vaskerom og bad, uten at det ble påvist unormale verdier.

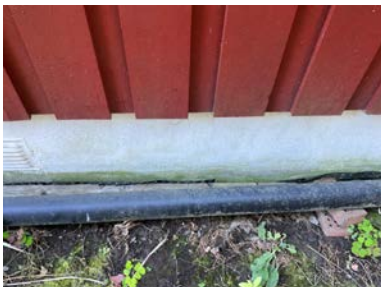
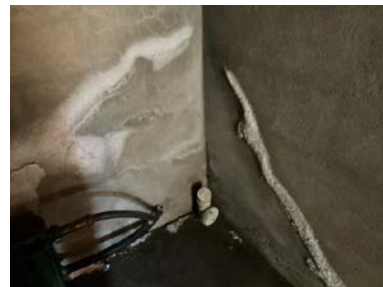
### TG 2 Grunnmur og fundamenter

Bygningen har grunnmur i lettklinkerblokker.
