# Tilstandsrapport

Boligbygg med flere boenheter
-

Solhaugveien 7 , 1337 SANDVIKA
-

Befaringsdato: 27.03.2026

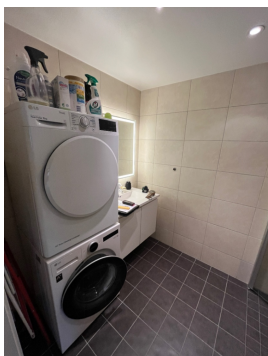
### ETASJE 1 > BAD

## TG 2 Overflater vegger og himling

- Det er påvist sprekker i fliser.

Det registreres en veggflis i dusjsonen med oppsprekking, hulrom / bom.

Sprekk og hulrom i flis kan indikere manglende vedhæft til underlaget og bevegelser over tid.

Forholdet innebærer økt vedlikeholdsbehov og fare for videre skadeutvikling.

Sprekker i flis dusjsonen

- Dersom tiltaket ikke utføres er det fare for videre skadeutvikling.

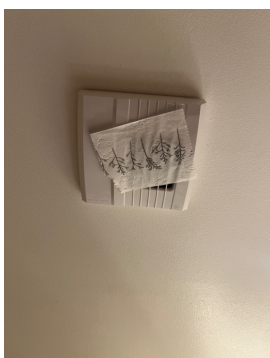
## ETASJE 1 > BAD

### ! TG 0 Tilliggende konstruksjoner våtrom

Det ble utført fuktsøk i boret hull (fra entré) uten å få unormale verdier. Vegg er bygget opp med stålstendere og fuktsøk ble utført i isolering, samt kontroll av duggpunkt i boret hull uten å få unormale verdier.

Overflatefuktsøk på tilgjengelige overflater ga normale verdier, men det kan ikke utelukkes skjulte forhold bak konstruksjonen grunnet alder på våtrommet.

Ved manglende hulltaking mot våtsone er det fare for at eventuelle skader i vegg ikke avdekkes. Vegg mot våtsone treffer mot nabokonstruksjoner og kjøkkeninnredninger. Hulltaking ble derfor utført fra entré.

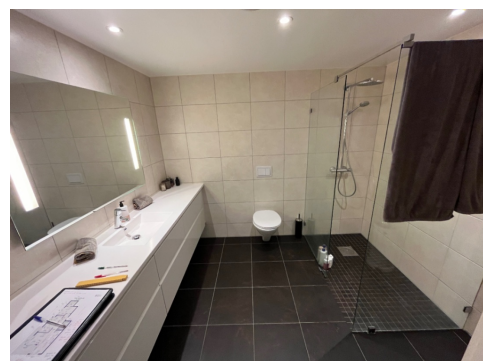
## ETASJE 1 > BAD 2

### ! TG 1 Overflater vegger og himling

Det ble ikke avdekket hulrom på overflatene eller skader av betydning.

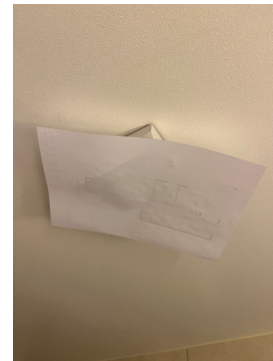
## ETASJE 1 > BAD 2

### ! TG 0 Tilliggende konstruksjoner våtrom

Det ble utført fuktsøk i boret hull (fra soverom) uten å få unormale verdier. Vegggen er bygget opp med stålstendere og fuktsøk ble utført i isolering, samt kontroll av duggpunkt i boret hull uten å få unormale verdier.

Overflatefuktsøk på tilgjengelige overflater ga normale verdier, men det kan ikke utelukkes skjulte forhold bak konstruksjonen grunnet alder på våtrommet.

Ved manglende hulltaking mot våtsone er det fare for at eventuelle skader i vegggen ikke avdekkes. Vegg mot våtsone treffer mot nabokonstruksjoner / fellesarealer. Hulltaking ble derfor utført fra soverom.
