Tilstandsrapport

📍 Ottøysundet 6 , 4234 JELSA

Gnr. 134, Bnr. 111, Fnr. 2

Rapportdato: 01.06.2022

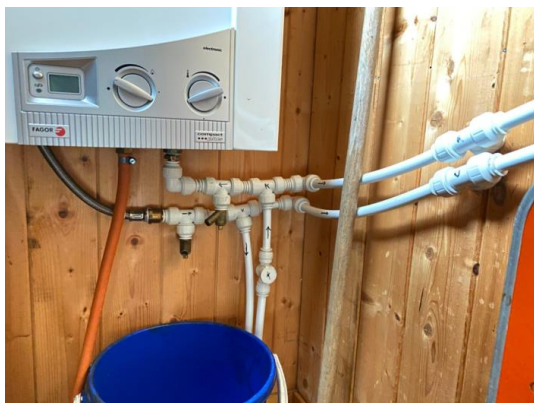
Oppvarming av vann

Dette blir så oppvarmet av en enhet som drives av gass.

Det er ikke fremlagt dokumentasjon på rørarbeidet.
