Røyselandsveien 303, 4480 KVINESDAL

**Røyseland. Stor meget pen
enebolig fra 2008 med dobbel
garasje. Usjenert med flott utsikt
på solrik tomt!**

Befaringsdato: 08.05.2026

Rapportdato: 19.05.2026

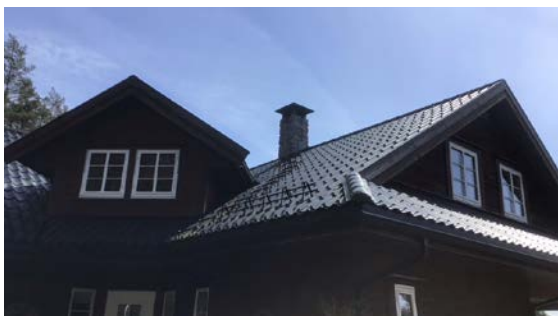
! TG 2 Veggkonstruksjon

Sperrekonstruksjon av tre.
Takkonstruksjonen er en lukket konstruksjon med luftespalte i gesims.
Kontrollen begrenser seg til en visuell besiktigelse av innvendige overflater.
Det er foretatt en visuell inspeksjon av innvendige himlinger og ingen tegn til aktiv lekkasje eller kondensproblemer registrert.
Hold takoverflater under jevnlig tilsyn.

- Det er avvik:
-Det bør monteres takluke til øverste loft for inspeksjon
