# Tilstandsrapport

Fritidsbolig

Aurtjernåsvegen 91, 3528 HEDALEN

Befaringsdato: 05.09.2024

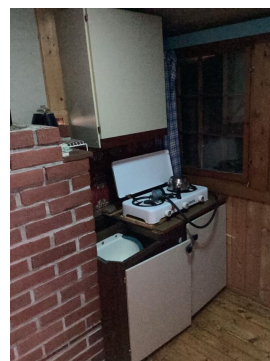
Innredning har behov for vedlikehold/utskiftning.

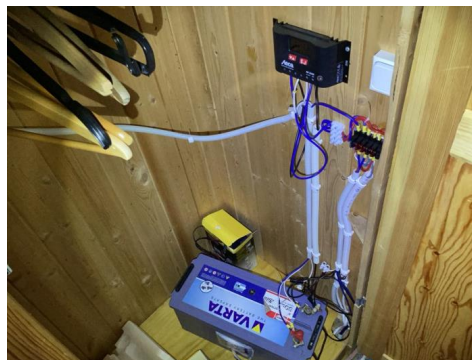
Montert solcelleanlegg med styringspanel og batteri plassert i skap soverom 1. Solcellepanel montert på yttervegg mot sør.
