# Nedre Lundestranda 38 4460 MOI

## Tilstandsrapport Eierskifte

Boligtype: Enebolig

Byggeår: 1972

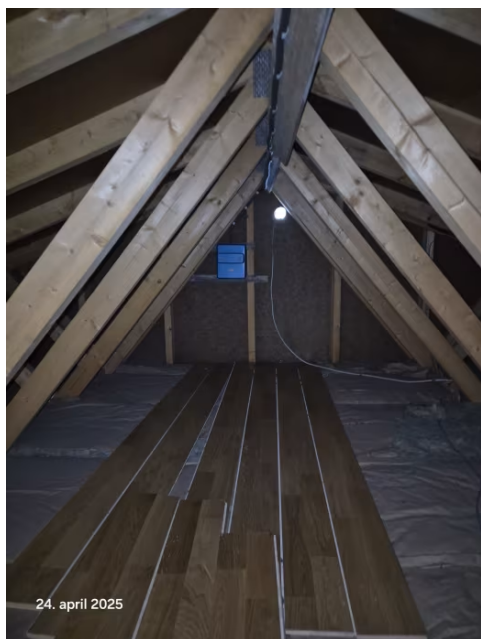
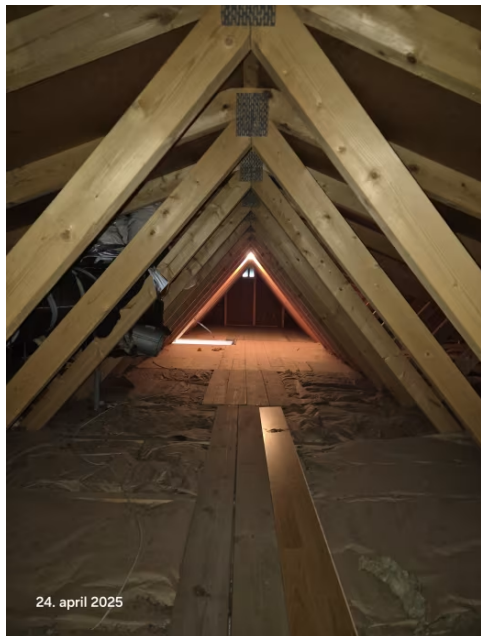
## 6.7 Loft (konstruksjonsoppbygging)

| <b>Oppsummering av loft (konstruksjonsoppbygging)</b> | <b>TG-1</b> |
| Loft er vurdert i god teknisk stand.<br>Ikke innredet.<br>Ikke spor etter skadedyr på befaringsdagen.<br>Ikke tegn til lekkasjer rundt pipe, eller andre steder på taket på befaringsdagen. | |
