Nedre Lundestranda 38, 4460 MOI

**Spennende renoveringsobjekt  
med populær beliggenhet - Utsikt  
og gode solfrohold, stor tomt!**

| Tilstandsrapport ..... | 39 |

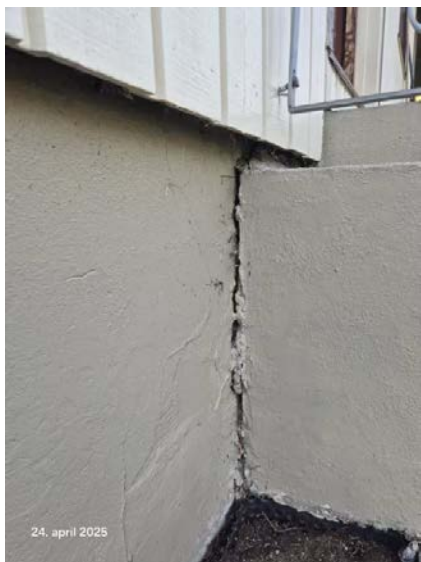
Skjøt som har løsnet.

Riss og sprekker i mur finnes.  
Spesielt ved inngangsparti er det større setningsskader.

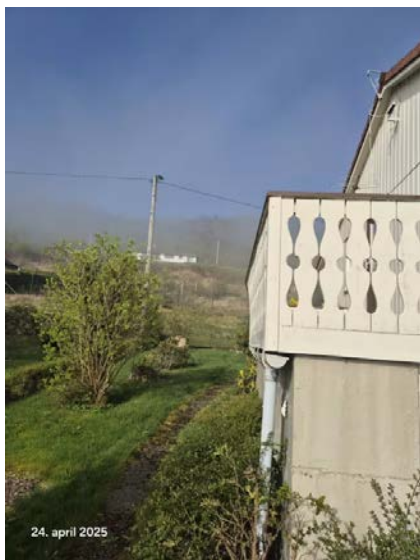
Bildet viser rekkverk som er løst, og henger utover.

| Rekkverk på terrasse har råteskader på søylene. Rekkverket er også løst. Høyden på rekkverket er under 90cm, som ikke er i tråd med dagens krav til rekkverkshøyde.<br>Platting på terrasse har avskallinger og er værslitt.<br>Terrassebord på balkong er værslitt. | |

| Platting på terrasse trenger vedlikeholdsarbeider.<br>Rekkverk på terrasse må skiftes ut.<br>Terrassebord på balkong må skiftes ut.<br>Rekkverk på balkong trenger vedlikehold. | |

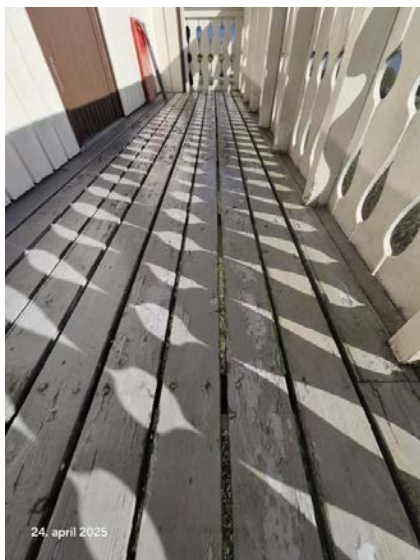
Terrassebord på balkong er klare for utskifting.

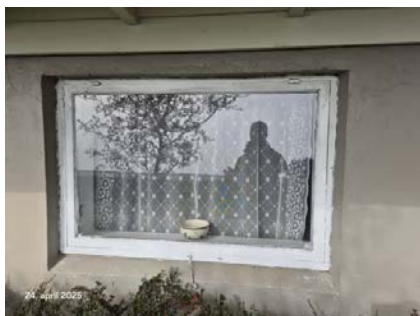
Vindu med 1-lags glass inn til underetasjen.

Ytterdører har terskler som har begynnende råteskader.  
Vinduer har værslitte overflater.

Vedlikehold må iverksettes, men utskiftninger må også påregnes her etter hvert.

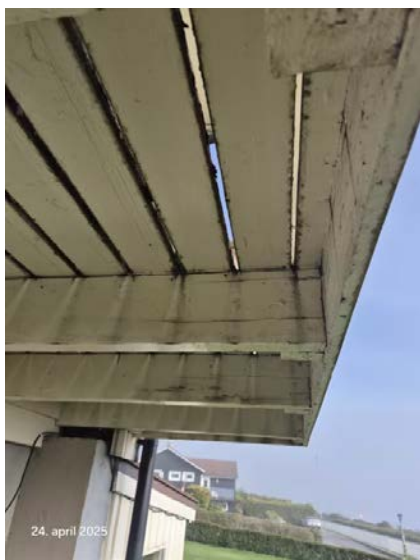
Underside av terrasse bærer preg av alderen.

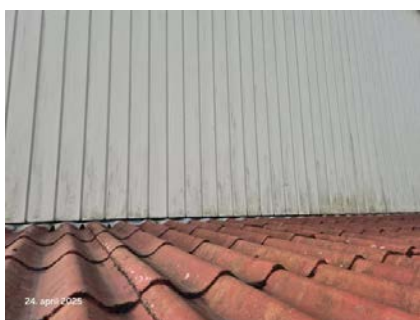
Grønske oppover kledningen.

| Kledning har startende råteskader noen steder, grønske og slitte overflater.<br>Det er ikke funksjonssvikt pr. idag, men vedlikehold og utskiftning må påregnes. | |
