# Tilstandsrapport

📍 Skonnertveien 18, 4624 KRISTIANSAND S 📖 KRISTIANSAND kommune

# gnr. 11, bnr. 412

Rapportdato: 04.02.2026

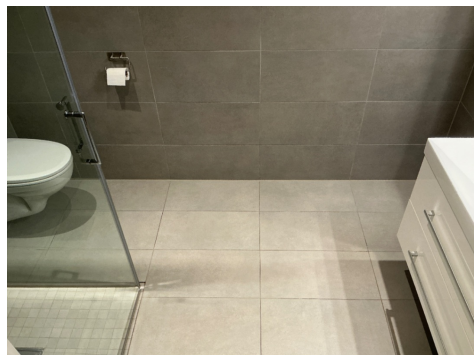
#### 2 ETASJE > BAD/VASKEROM

#### ! TG 2 Overflater vegger og himling

Plassering av dør anses som del av våtsone og er sånn sett en uheldig løsning med tanke på membranløsninger og risiko for fuktproblematikk.

Forhold opplyses. Det ble likevel ikke registrert tegn til fuktproblematikk ved befaringen.

Ingen unormale utslag ved bruk av fuktindikator

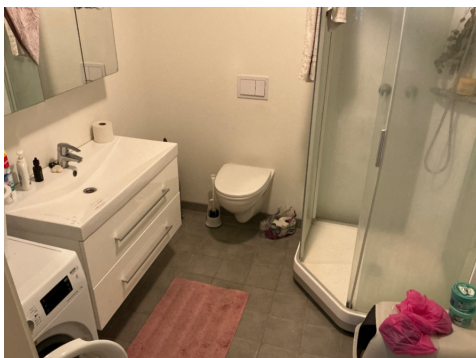
## 2 ETASJE > BAD/VASKEROM 2

### ! TG 1 Overflater vegger og himling

Fliser på gulvet. Fallforhold vil ivareta at lekkasjevann ledes til sluk. Bruk av kabinett vil være naturlig å opprettholde. Kabinett er ikke flyttet for å sjekke lokalt fall under hele området.

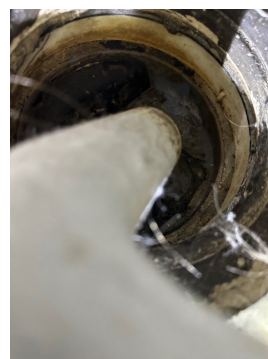
## 2 ETASJE > BAD/VASKEROM 2

Synlig membran registrert i sluk. Det må bemerkes at selv om synlig membran er registrert er det likevel områder som kan være tildekt av smuss, fugemasse, flislim og lignende slik at selve utførelsen og tetthet ikke kan garanteres ved denne type kontroll (visuell kontroll)

### ! TG 1 Sanitærutstyr og innredning

Hulltaking er foretatt uten å påvise unormale forhold

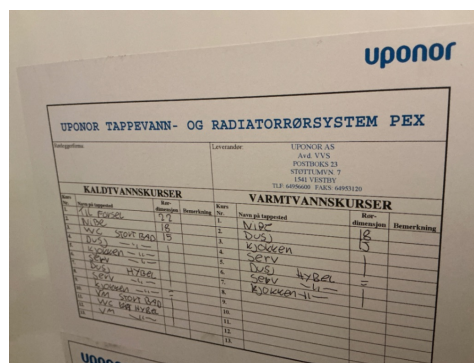
Kursoversikt

Fordelerskap plassert i bod/teknisk rom

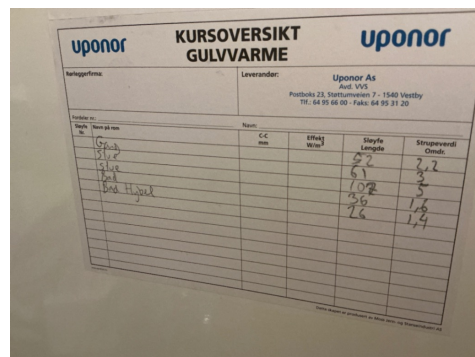
Kursoversikt på gulvvarme

Fordelerskap
