Nedre Haugland 15, 4480 KVINESDAL

**Nedre Haugland. Spennende  
renoveringsobjekt på stor tomt.  
Landlig beliggenhet.**

Befaringsdato: 23.10.2025

# Tilstandsrapport

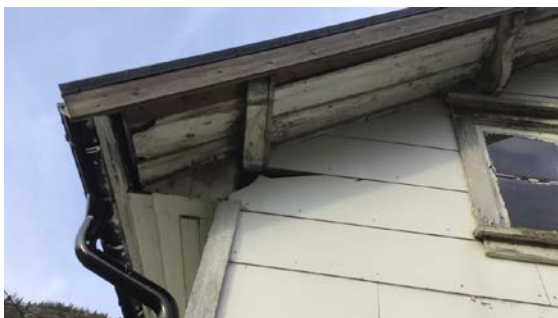
-Vegg med knekte etternittplater i gavl som øker faren for fuktinntrengning i konstruksjonen, ukjent tilstand bak

Knekte plater på vegg

-Vegg med etternittplater bør byttes på grunn av alder/skader, undersøkelse av bakenforliggende vegg bør gjøres

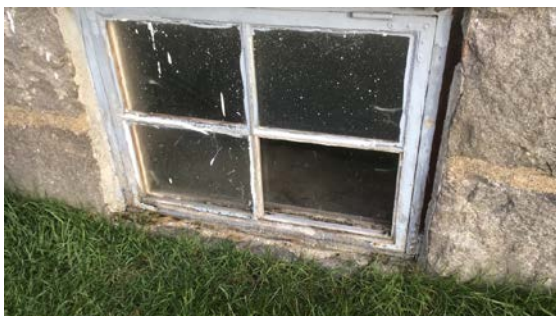
- Det er påvist noen glassruter som er punktert eller sprukne.
- Det er påvist vinduer med fukt/råteskader.
- Karmene i vinduer er værslitte utvendig og det er sprekker/råte i trevirket og knekte glass.
- Det er påvist at enkelte vinduer er vanskelig å åpne/lukke.
- På kjellervinduer i mur er det ikke sålebeslag under vinduet. Dette kan påføre vinduene stor fukt belastning ved opptrekk av fukt via muren, som videre kan medføre fuktskader på vinduskarmer.
- Fukt/råte skader er registrert i utvendige karmen i bunn av vinduer.

Råte i vinduskarmer

- Vinduer med punkterte/sprukne glass må påregnes skiftes ut, enten hele vinduet eller kun selve glassene.
- Det må beregnes en del vedlikehold på eldre vinduer med utskiftninger på grunn av råte skader og slitasje og elde.

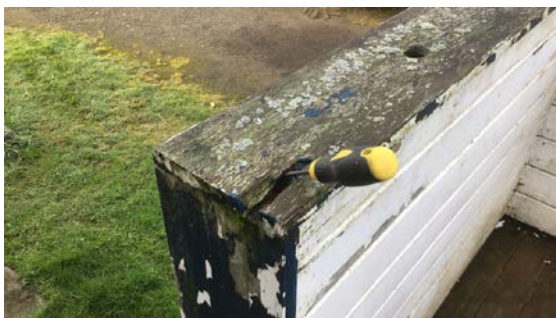
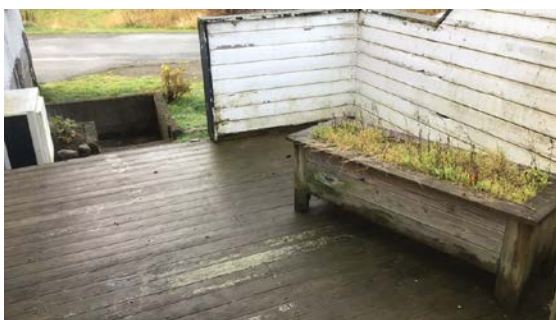
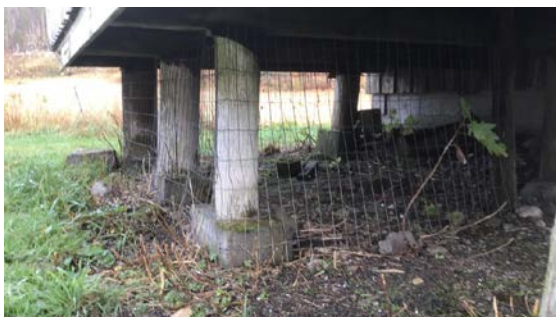
- Det er påvist fukt-/råteskader i konstruksjonen.
- Rekkverket er for lavt i forhold til dagens krav til rekkverkshøyder.
- Understøttelsen er noe enkel med stolper stående på Leca blokker, det vil være fare for opptrekk av fukt igjennom leca blokker og bevegelser

Enkel understøttelse

- Gjennomføre ytterligere undersøkelser og foreta utbedring av skade.
- For at rekkverkene skal ha god sikring mot fall, anbefales det at det gjøres høyere og i tråd med dagens krav til rekkverkshøyde på 1 m. Det er imidlertid ikke noe krav om slik forhøyning, da rekkverket ble opprinnelig oppført før nåværende krav ble gjort gjeldende.
- Konsekvens av lavt rekkverk på balkonger er at dette gir økt risiko for fall og fallskader
- Det bør gjøres tiltak på understøttelsen av verandaen med muring av nye fundamenter

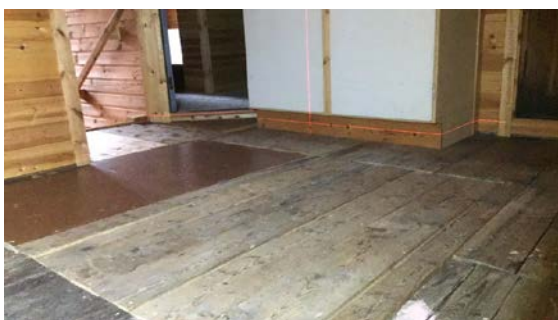
Gulv i gang på loft

- Målt høydeforskjell på over 30 mm gjennom hele rommet. Tilstandsgrad 3 gis med bakgrunn i standardens krav til godkjente måleavvik.

- For å få tilstandsgrad 0 eller 1 må høydeforskjeller rettes opp. Det vil imidlertid sjelden være økonomisk rasjonelt som et enkeltstående tiltak i en bolig som dette. Dersom boligen en gang skal renoveres, kan man vurdere slike tiltak.

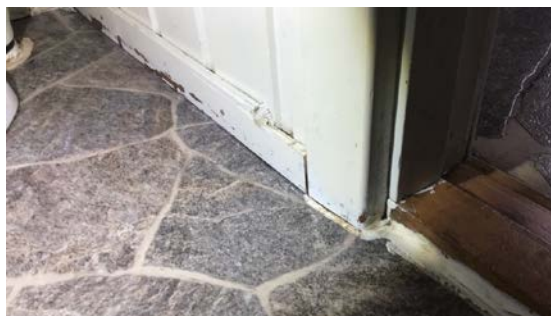
Avløp dusj, utettheter i belegg

- Våtrommet må totalrenoveres. Alle forhold med tettesjikt, våtsone, sluk m.m. må dokumenteres.

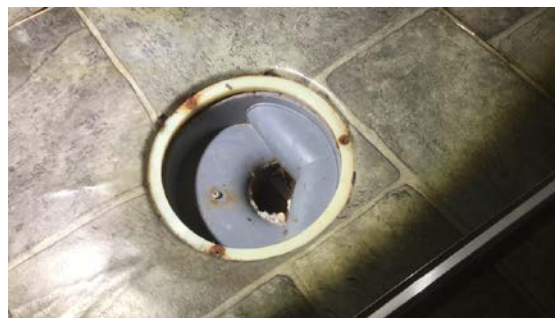
sprekker i belegget

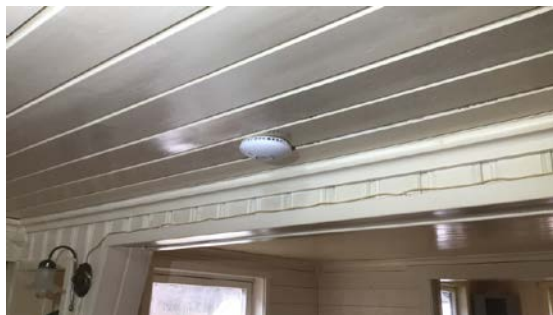
1. Er det mangler for brannslukningsutstyr i boligen iht. forskriftskrav på søknadstidspunktet, men minst Byggeforskrift 1985?  
**Nei**
2. Er det skader på brannslukningsutstyr eller er apparatet eldre enn 10 år?  
**Nei**
3. Er det mangler på røkvarslere i boligen iht. forskriftskrav på søknadstidspunktet, men minst Byggeforskrift 1985?  
**Nei**
4. Er det skader på røkvarslere?  
**Ja Røkvarslere er demontert/fjernet på loft og mangler i kjelleren**

Demontert på loft

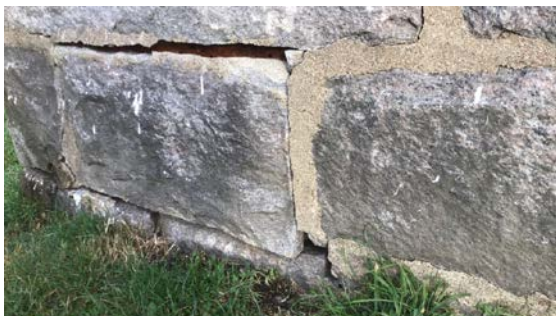
Grunnmuren har sprekkdannelse. -Det er synlig leca blokker på tilbygget, blokkene har fare for fukt inntrengning da de ikke er pusset utsiden

Synlig leca på tilbygget

-Leca blokker må pusses på yttersiden
