# Tilstandsrapport

Tomannsbolig

Sømnaven 141 A, 8907 BRØNNØYSUND

Rapportdato: 02.05.2025

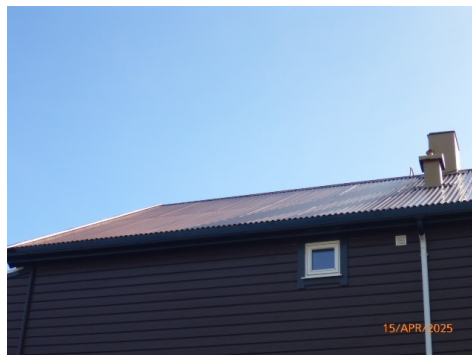
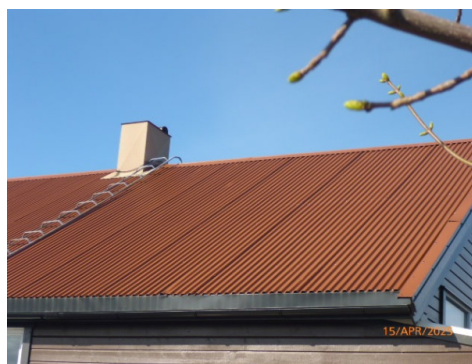
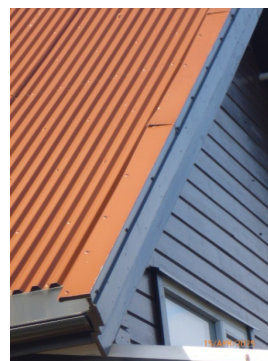
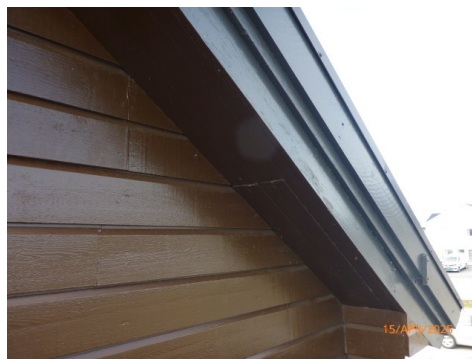
Taket er utvendig tekket med profilerte metallplater. Alder på tekkingen er ukjent, mulig fra 90-tallet. Undertak av bord. Stedvis noen fuktmerker på undertaket, antas å stamme fra før metalltekkning ble etablert. Det er ikke adkomst for kontroll mellom metalltekkning og undertak, om det ligger andre materialer her er ukjent. Vindskier i tre. Hengbord i tre. Kasser i tre.

Felles bygningsdel, det vises til borettslaget for tilstandsvurdering.

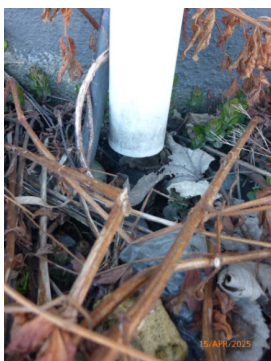
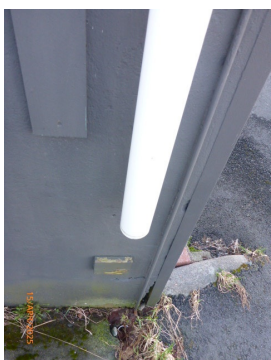
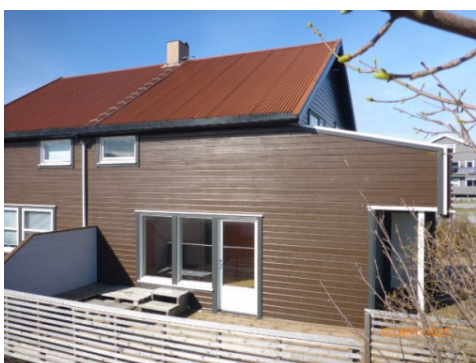
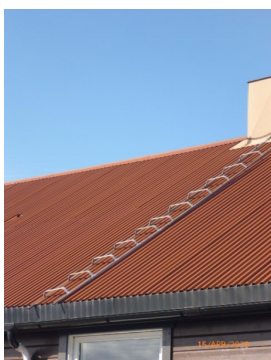
### TG 3 Nedløp og beslag

Takrenner, nedløp og beslag i metall.

Det vises til borettslaget for vurdering og eventuelle tiltak.

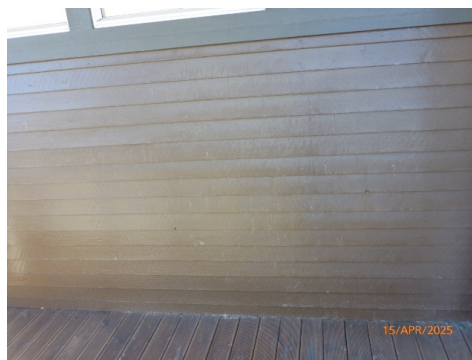
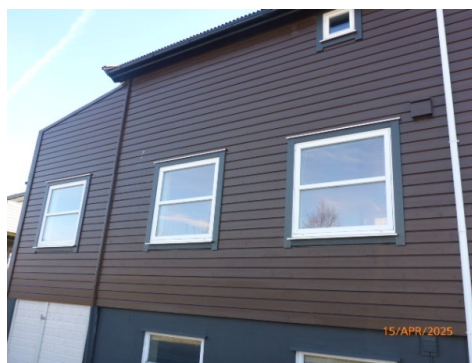
## ! TG IU Veggkonstruksjon

Veggene har bindingsverkskonstruksjon fra byggeår. Fasade/kledning har liggende bordkledning av variert opprinnelse. Noe kledning fra byggeår mot nord. Det vises til borettslaget for vurdering og eventuelle tiltak.

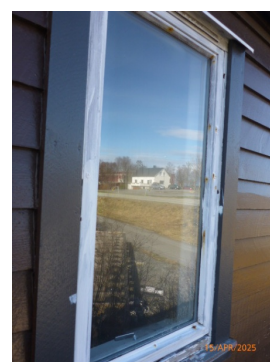
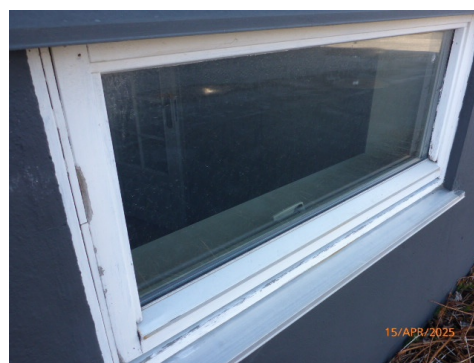
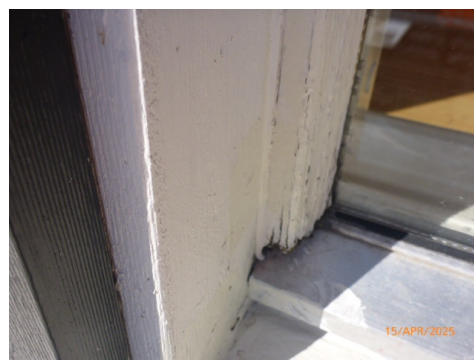
## ! TG 2 Vinduer

Bygningen har malte trevinduer med 2-lags glass. Variert kvalitet og opprinnelse, fra 70 og 90 tallet.

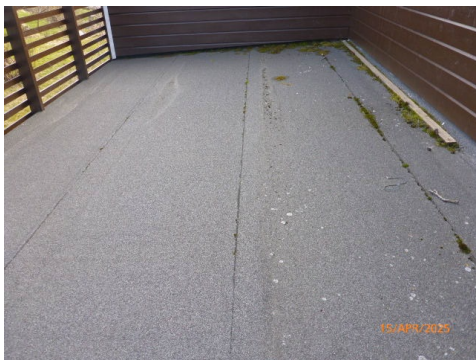
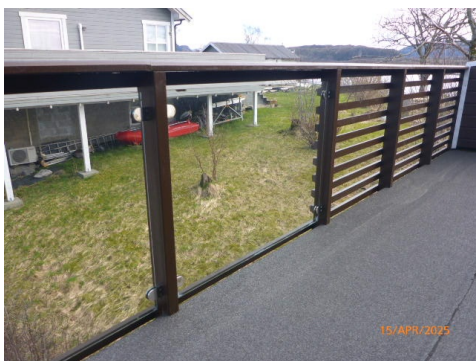
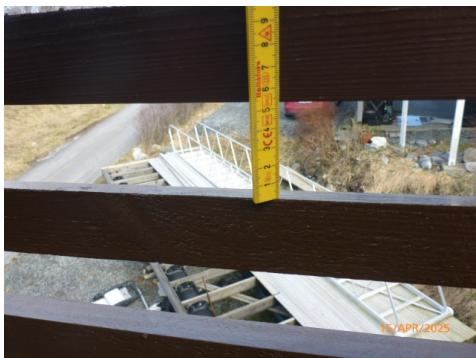
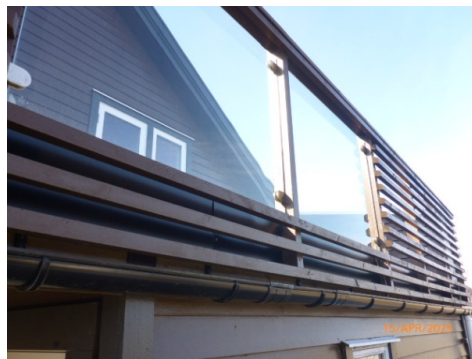
## Terrasser nord og øst.

Ny terrasse i nord og nordøst oppført i tre. Ca. 33 m<sup>2</sup> samlet areal.

Det vises til boretslaget for vurdering og eventuelle tiltak.

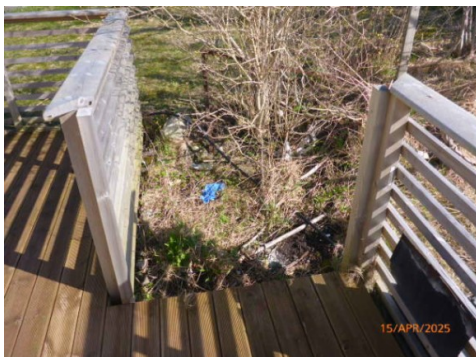
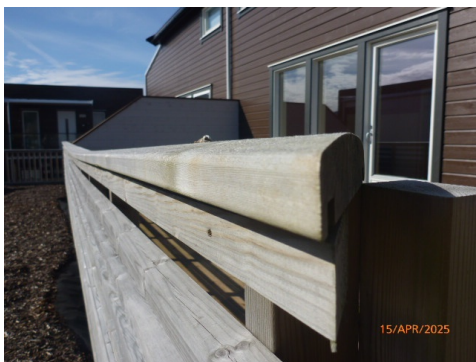
## ! TG 2 Utvendige trapper

Plassbygget trapp i tre.

Det vises til borettslaget for vurdering og eventuelle tiltak.

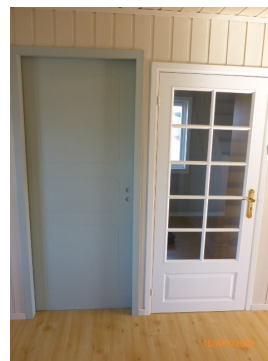
## ! TG 2 Innvendige dører

Innvendige dører av varierende kvalitet og opprinnelse. I hovedsak lettdører. Noen tredører. Fremstår som normalt brukspreget med tanke på alder.

- Det er påvist avvik som tilsier at det bør foretas tiltak på enkelte dører.
- Det er avvik:

Skade på noen dørblader.

Bytte noen dørblader.

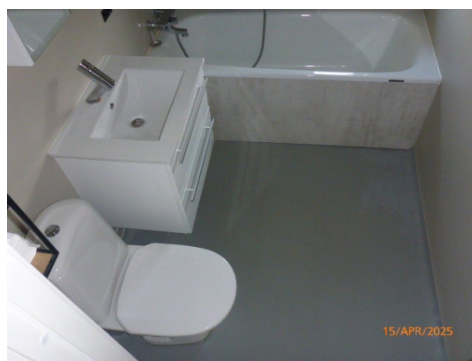
Støpt gulv med beleg. Soilsluk i gulvet, belegget er ikke klemt til sluk. Sluken er ikke gulvets laveste punkt. På veggene er det malt strie. Det er montert et badekar, vindu i våt sone over kar. Tett front under badekar, ikke adkomst under. Et toalett og en vask med underskap, overskap, speil og belysning. En ventil i himling, mekanisk avtrekk i vegg, ikke tilluftsmuligheter. Det ble ved et fuktsøk med Protimeter MMS, ikke registrert forskjeller i verdier som kan indikere muligheten for bakenforliggende fukt. Dette er dog påregnelig i gulv ved sluk på våtrommet.

- Våtrommet må totalrenoveres. Alle forhold med tettesjikt, våtsone, sluk m.m. må dokumenteres.

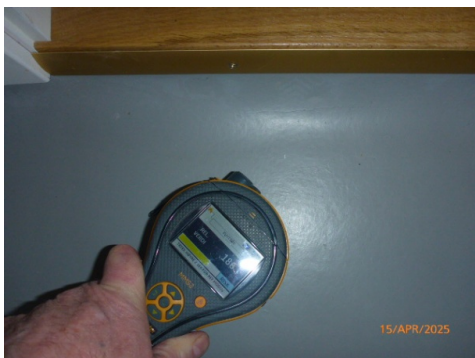
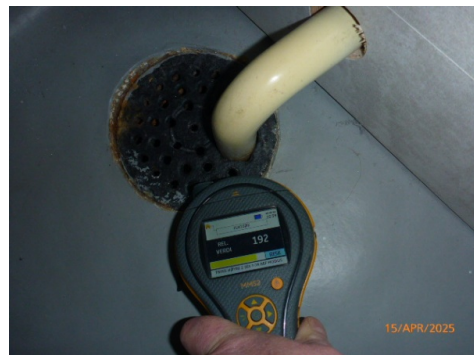
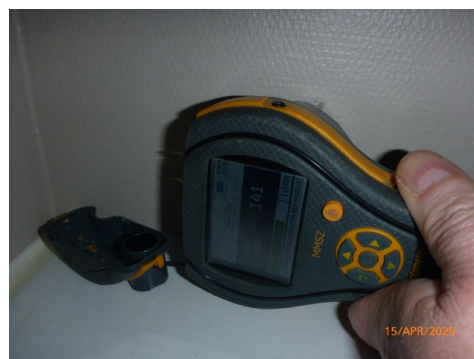
## 2.ETASJE > BAD

### ! TG 2 Fukt i tiliggende konstruksjoner

Hulltaking er ikke foretatt da det allerede er påvist andre avvik i våtsonen.

Det er påregnelig med avdekking av fuktskader i gulvet rundt sluk.

Kostnad ligger under renovering av badet.

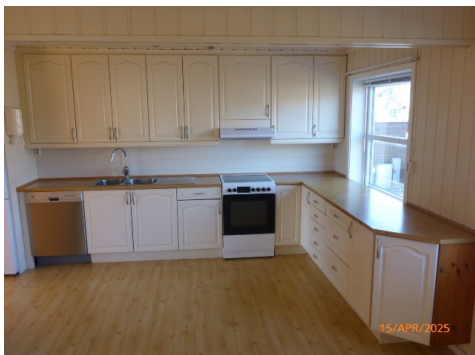
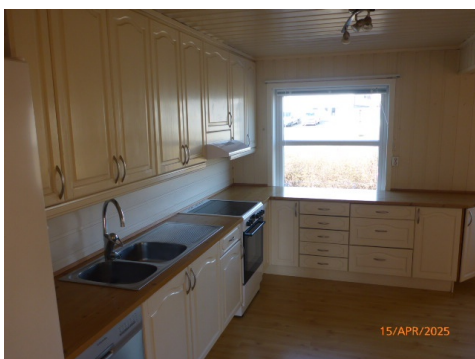
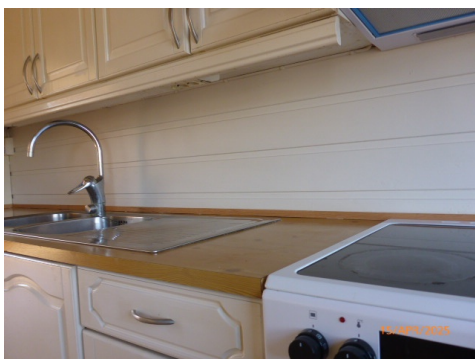
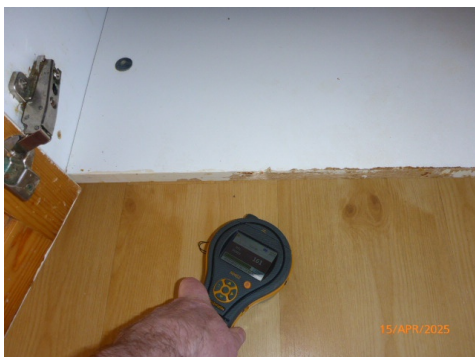
- Det er påvist skader på overflater/kjøkkeninnredning utover normal slitasjegrad.

Noe bruksslitasje og små skader. Ikke sprutplate på vegg bak vask og komfyrplass.

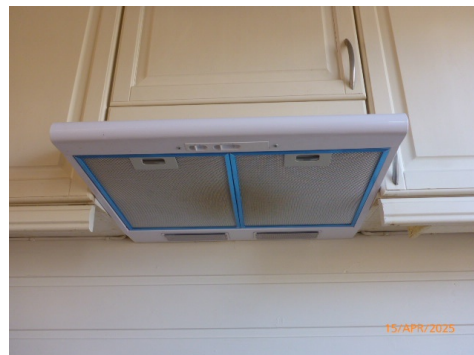
## 1. ETASJE > KJØKKEN

### ! TG 1 Avtrekk

Det er kjøkkenventilator med avtrekk ut.

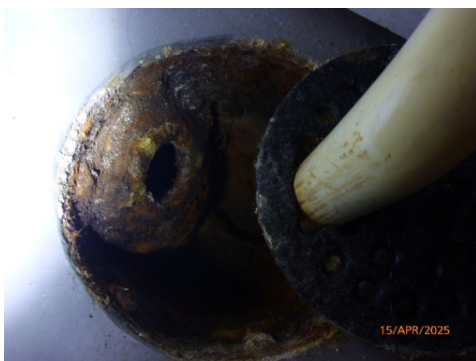
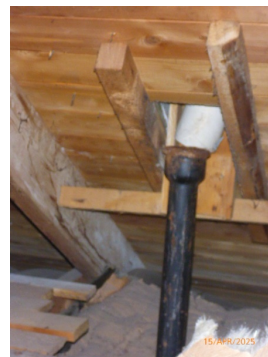
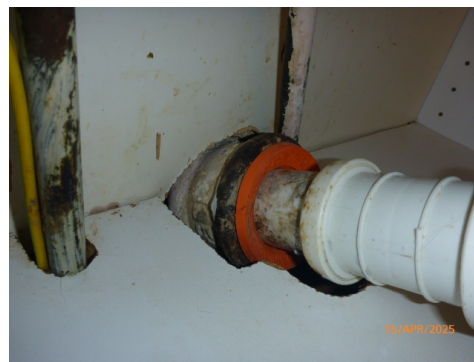
Ingen dokumentasjon vedrørende vvs er fremlagt eller kontrollert.  
Det er observert soilsluk på badet og soilrør i kloakklufting, ukjent hva som er nedgravd og inne i vegger/gulv.

Anlegget må sjekkes av fagperson, som må utføre eventuelle tiltak på anlegget.
