Sømnaveien 141A, 8907 BRØNNØYSUND

**SALHUS | Andel i vertikaldelt  
tomannsbolig over tre plan |  
Sentrumsnært | Båtplass**

# Tilstandsrapport

Befaringsdato: 15.04.2025

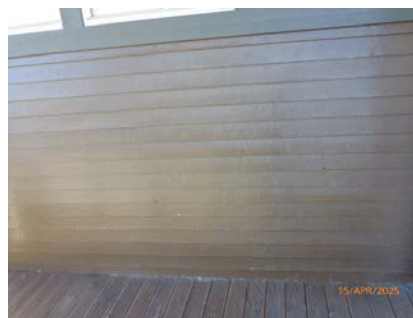
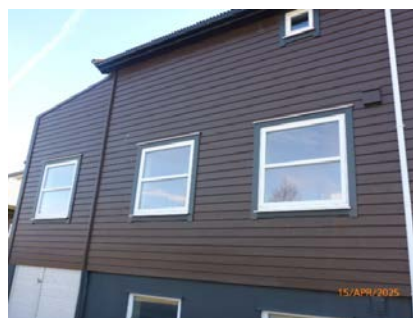
## ! TG 1U Veggkonstruksjon

Veggene har bindingsverkskonstruksjon fra byggeår. Fasade/kledning har liggende bordkledning av variert opprinnelse. Noe kledning fra byggeår mot nord. Det vises til borettslaget for vurdering og eventuelle tiltak.

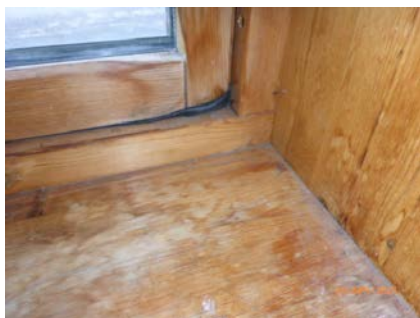
## TG 1 Vinduer - 2

Bygningen har PVC vinduer med 2-lags glass.  
Vinduer fra 2013-2015.

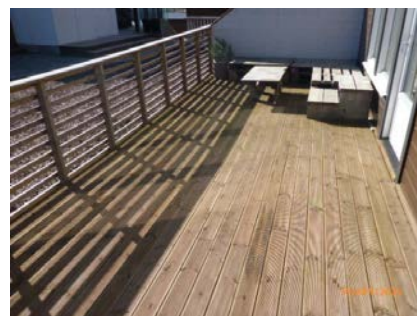
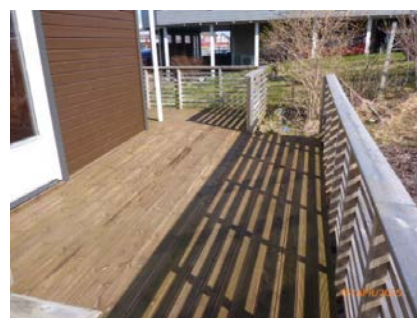
## TG 2 Terrasser nord og øst.

Ny terrasse i nord og nordøst oppført i tre. Ca. 33 m<sup>2</sup> samlet areal.

Det vises til borettslaget for vurdering og eventuelle tiltak.

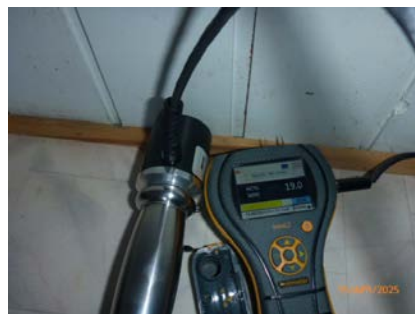
## TO 3 Rom Under Terreng

Under trapp. 19 %

Renovering er nært forestående.

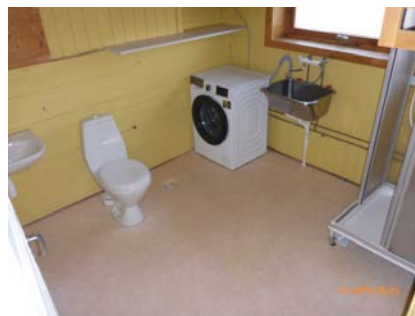
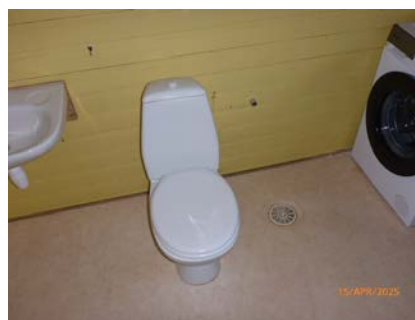
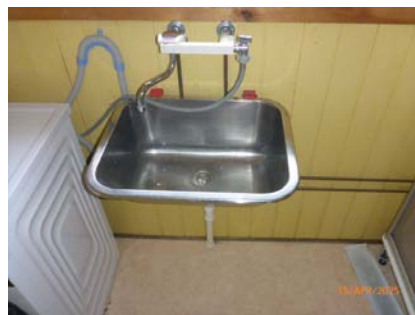
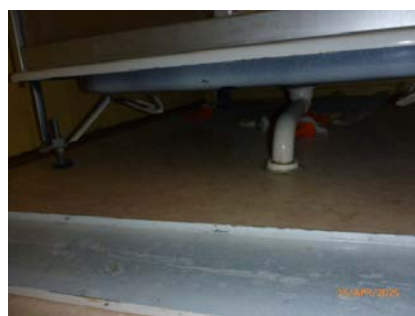
### KJELLER > BAD/VASKEROM

I kjelleren er det er vaskerom/bad. Rommet benyttes som begge deler. Det er oppført gulv med belegg, ikke oppbrett på belegget og knirk i gulvet. En plastsluk i gulvet, ikke sluk under kabinett, rør ned i gulvet. Sviskade i belegget ved vaskemaskin. Opplegg for vaskemaskin, montert et toalett, en vask på vegg og et skyllekar på vegg. Rommet har panel på veggene. Et mekanisk avtrekk i vegg, ikke tilluft under dør. Panel i himling over kabinett har tegn til høy fuktbelastning. Det ble ved et fuktsøk med Protimeter MMS 2, ikke registrert forskjeller i verdier som kan indikere muligheten for bakenforliggende fukt i gulv og vegger på våtrommet, dette kan dog ikke utelukkes. Ved en bruksendring av våtrommet med hyppigere bruk og større fuktbelastning, kan det ikke utelukkes etablering av skader.

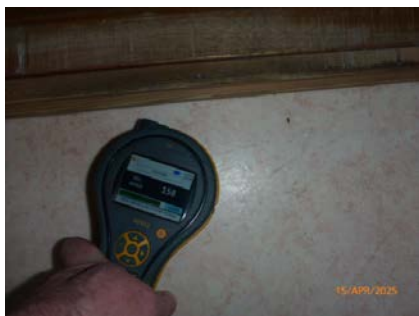
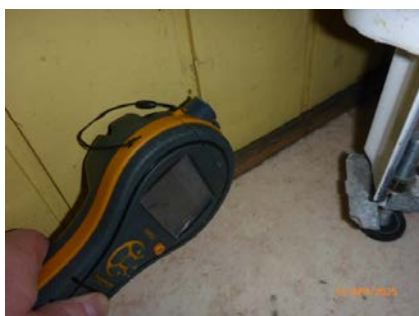
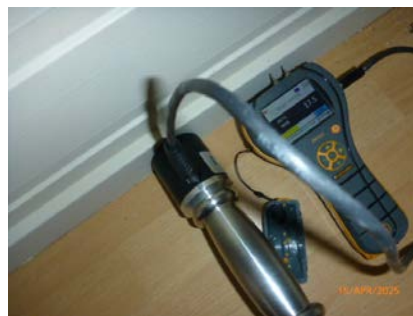
Hulltaking er ikke foretatt da det allerede er påvist andre avvik i våtsonen. Ved fuktsøk er det ikke registrert forskjeller i ledeevne som kan indikere fukt fra bruk i gulv og vegg på rommet.

Det er påregnelig med avdekking av fuktskader i gulvet. Det meste av dette antas fra fuktvandring fra grunn.

I bunnsvill på vegg mo kabinett

Kostnad ligger under renovering av badet.

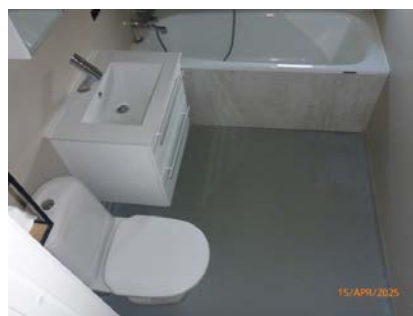
## 2.ETASJE > BAD

Støpt gulv med beleg. Soilsluk i gulvet, belegget er ikke klemt til sluk. Sluken er ikke gulvets laveste punkt. På veggene er det malt strie. Det er montert et badekar, vindu i våt sone over kar. Tett front under badekar, ikke adkomst under. Et toalett og en vask med underskap, overskap, speil og belysning. En ventil i himling, mekanisk avtrekk i vegg, ikke tilluftsmuligheter. Det ble ved et fuktsøk med Protimeter MMS, ikke registrert forskjeller i verdier som kan indikere muligheten for bakenforliggende fukt. Dette er dog påregnelig i gulv ved sluk på våtrommet.

- Våtrommet må totalrenoveres. Alle forhold med tettesjikt, våtzone, sluk m.m. må dokumenteres.

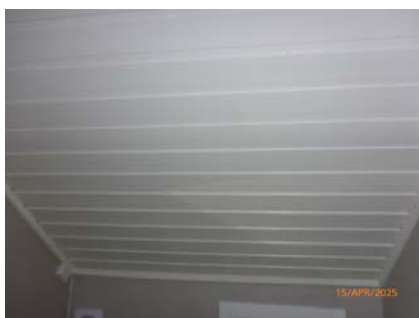
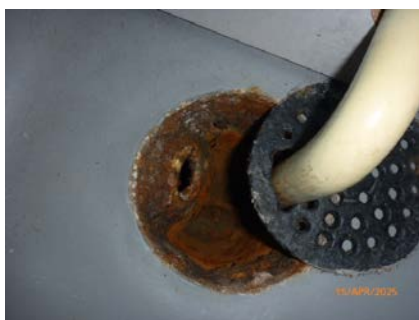
## 2. ETASJE > BAD

Hulltaking er ikke foretatt da det allerede er påvist andre avvik i våtsonen.

Det er påregnelig med avdekking av fuktskader i gulvet rundt sluk.

Kostnad ligger under renovering av badet.

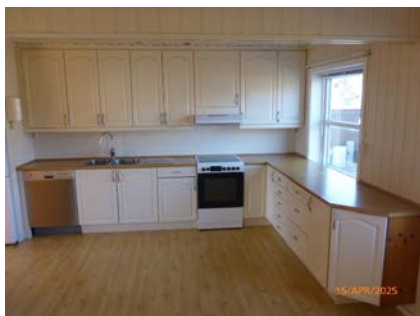
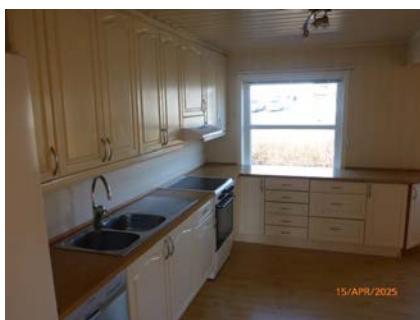
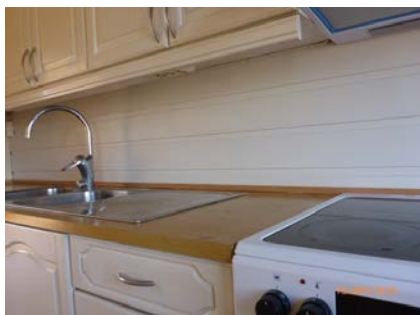
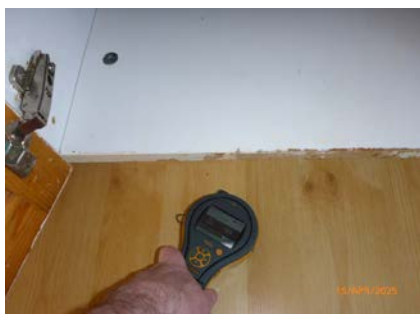
## 1. ETASJE > KJØKKEN

Det er kjøkkenventilator med avtrekk ut.

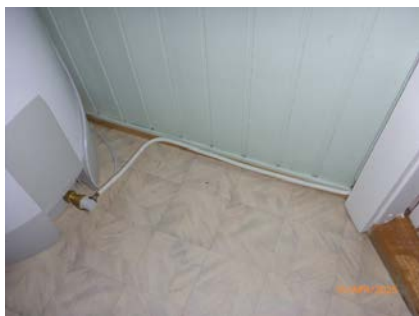
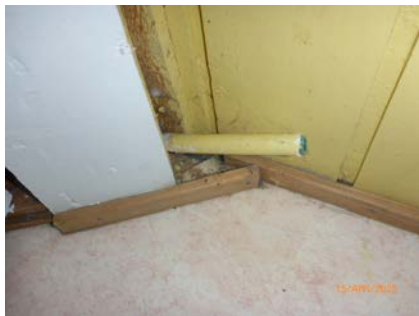
1 TG 2

Elektrisk anlegg

Undertegnede har ikke fagspesifikk elektrokompetanse. Det anbefales en kontroll og kommentar av anlegget, kontakt autorisert El-fagmann. Kostnad er for kontroll. Det er påregnelig med ytterligere kostnader.

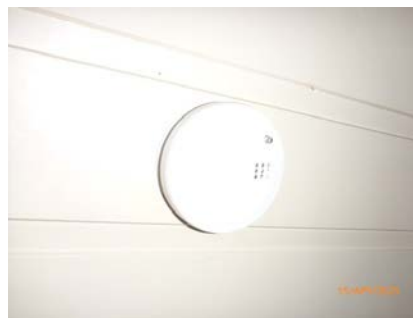
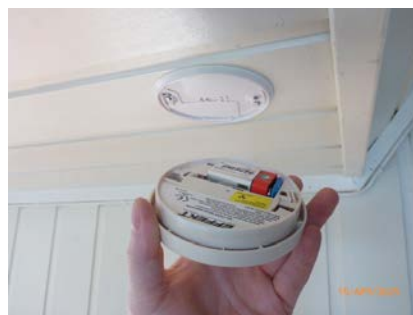
## ! TG 3 Branntekniske forhold

1. Er det mangler for brannslukningsutstyr i boligen iht. forskriftskrav på søknadstidspunktet, men minst Byggeforskrift 1985?  
**Ja**
2. Er det skader på brannslukningsutstyr eller er apparatet eldre enn 10 år?  
**Ja**
3. Er det mangler på røykvarslere i boligen iht. forskriftskrav på søknadstidspunktet, men minst Byggeforskrift 1985?  
**Ja**
4. Er det skader på røykvarslere?  
**Ja** Kontakt borettslaget for ytterligere avklaringer.

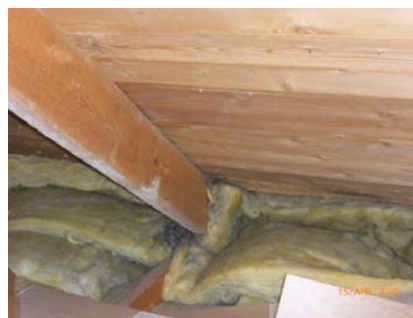
Helt åpent mellom boenhetene på kaldt loft.

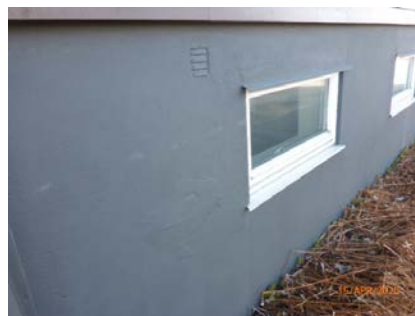
## TG 2 Grunnmur og fundamenter

Plass-støpt dekke og plass-støpte murer. Store deler av murene er under terreng og innvendig kledd, disse delene er da ikke tilgjengelig for besiktigelse.

- Det er registrert skråriss som er symptom på setninger. En større sprekk i mur på tilbygget mot nord.
