Tilstandsrapport

Boligbygg med flere boenheter

Freserveien 31, 0195 OSLO

Befaringsdato: 25.03.2026

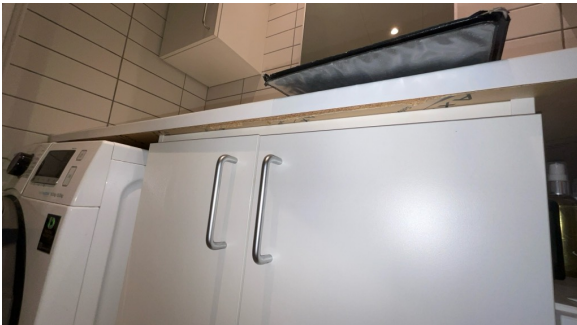
Badet er prefabrikkert våtrom med flislagte overflater og gulvvarme. Det er dokumentert tilfredsstillende fallforhold til sluk og ingen indikasjon på fuktproblematikk ved målinger. Det er imidlertid registrert svelling/skade på baderomsinnredning ved servant, som krever lokal utbedring.

- Lokal utbedring må utføres.
