# Tilstandsrapport

📍 Børserudvegen 1 C, 2040 KLØFTA

# gnr. 29, bnr. 931, snr. 2

Befaringsdato: 13.08.2024

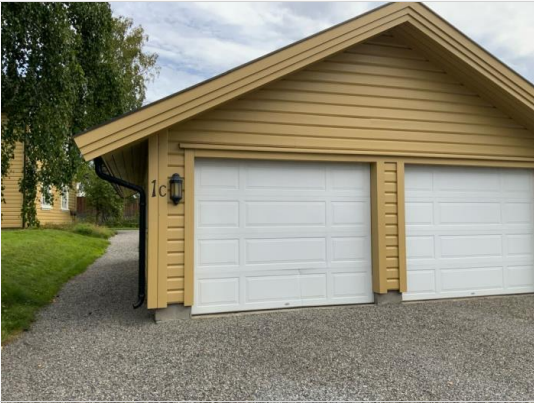
## Garasje

Dobbel garasje som dels med nabo med hver sin del. Bygning med støpt såle til antatt faste masser. Yttervegger i reisverk bekledd med panel. Tekket saltak. Leddet porter med elektriske porteråpnere. Bygget fremstår med tiltenkt funksjon, men er ikke vurdert utover nevnte beskrivelser.
