Tilstandsrapport

Rekkehus

Ole Reistads veg 3 H, 2067 JESSHEIM

Befaringsdato: 02.10.2024

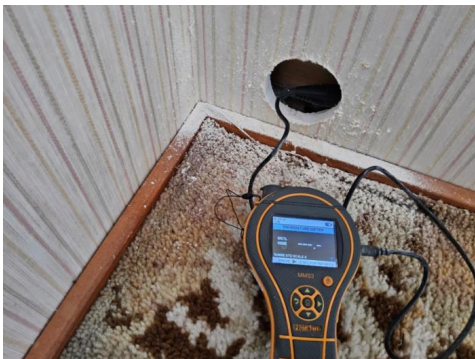
! TG 0 Tilliggende konstruksjoner våtrom

Hulltaking er foretatt uten å påvise unormale forhold. Hulltaking er foretatt i soverom i tilstøtende rom. Fuktkvotemåling (vekt%) i konstruksjonen ble målt til under 6%.

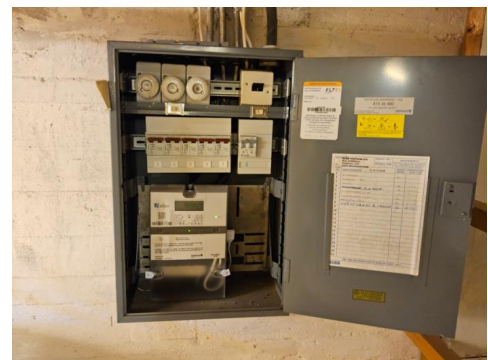
Inntak og sikringsskap

3. Foreta en helhetsvurdering av det elektriske anlegget, dets alder, allmenne tilstand og fare for liv og helse. Bør det elektriske anlegget ha en utvidet el-kontroll?
Nei
