Tilstandsrapport

Enebolig

Tranevegen 56, 7340 OPPDAL

Oppdragsnr.: 11741-1461

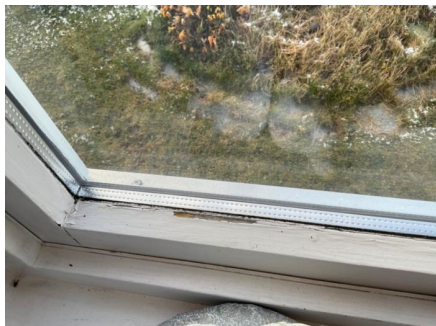
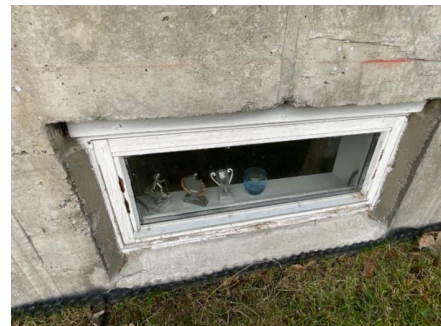
- Karmene i vinduer er slitte og det er sprekker i trevirket.

Utskiftinger/vedlikehold må påregnes.

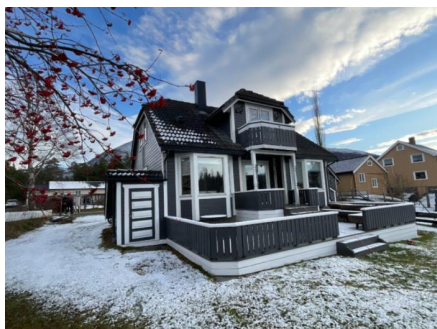
TG 1 Utvendige trapper

Utvendig trapp ved hovedinngang og trapp fra terreng og opp til terrasse er i tre. Trappene fremstår med normal slitasje.

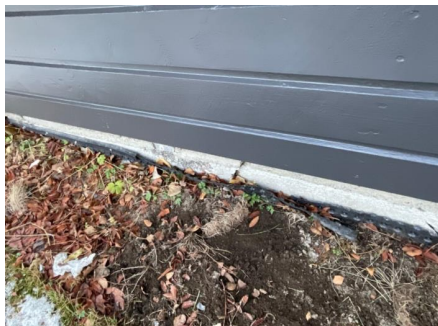
TG 2 Terrenghforhold

Tomten er opparbeidet med plen og gårdsplassen er med belegningsstein.
