Tilstandsrapport

Rekkehus

Soleiebakken 32 , 2208 KONGSVINGER

Oppdragsnr.: 14382-2102

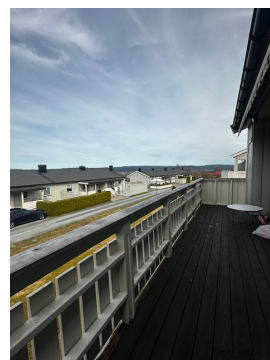
Delvis takoverbygget terrasse v/stue på 22 m², i trekonstruksjoner. Spaltegulv og rekkverk med stående spiler og håndlist. Bod på 1 m². Takoverbygget inngangsparti på 7 m² i trekonstruksjoner, fundamentert på betongpilarer. Spaltegulv (2023) og rekkverk med stående spiler og håndlist. Trapp til terreng. Terrasse på terreng v/inngangsparti på 27 m², i trekonstruksjoner. Spaltegulv. Levegg mot øst og tett rekkverk mot syd. Takoverbygget terrasse i underetasje på 16 m² i trekonstruksjoner. Spaltegulv og rekkverk med stående spiler og håndlist. To boder på tilsammen 4 m².
