Tilstandsrapport

Rekkehus

Soleiebakken 32 , 2208 KONGSVINGER

Befaringsdato: 22.04.2026

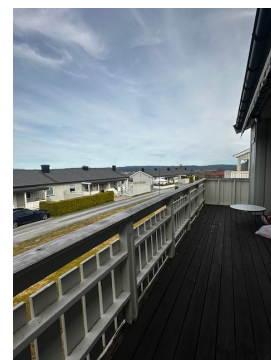
Delvis takoverbygget terrasse v/stue på 22 m², i trekonstruksjoner. Spaltegulv og rekkverk med stående spiler og håndlist. Bod på 1 m². Takoverbygget inngangsparti på 7 m² i trekonstruksjoner, fundamentert på betongpilarer. Spaltegulv (2023) og rekkverk med stående spiler og håndlist. Trapp til terreng. Terrasse på terreng v/inngangsparti på 27 m², i trekonstruksjoner. Spaltegulv. Levegg mot øst og tett rekkverk mot syd. Takoverbygget terrasse i underetasje på 16 m² i trekonstruksjoner. Spaltegulv og rekkverk med stående spiler og håndlist. To boder på tilsammen 4 m².

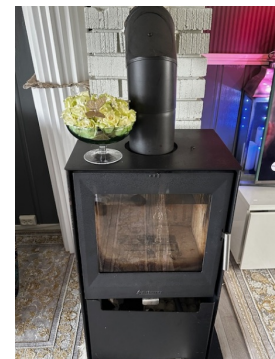
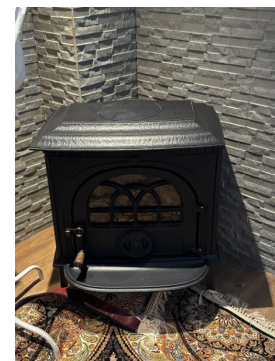
Enløps elementpipe i lecastein med Peisovn m/glassdør i stue og underetasje (2024). Feierluke i gang i underetasje.

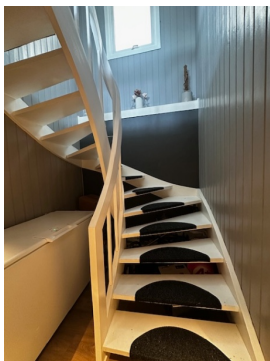
Svingtrapp med åpne opptrinn. Malte vanger, trinn, rekkverk og håndlist. Det er kun en håndlist.

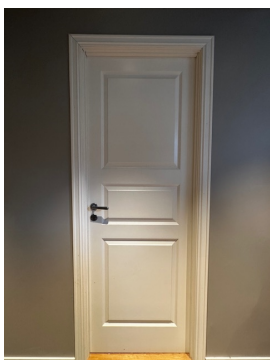
TC 1 Innvendige dører

Formpresset dører fra 2021

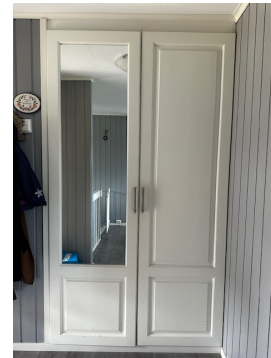
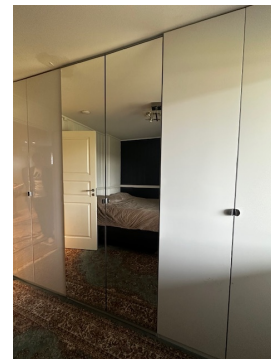
TC 1 Andre innvendige forhold

Garderobeskap i 2 soverom og gang 1 etg.

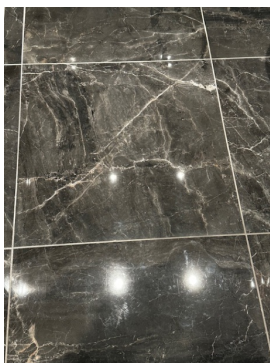
! TG 1 Overflater Gulv

Gulvfliser med varme. Høydeforskjell på gulv fra dørterskel til topp slukrist er 25 mm.
Generelt skal det kommenteres om fliser, at ved normal liming er det mangelfull fylling av lim under 10-20% av fliser og bom i deler/hele fliser kan forekomme.

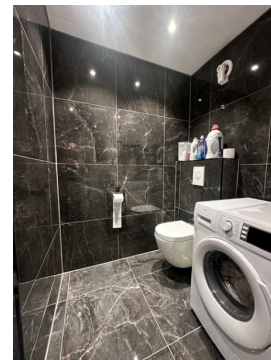
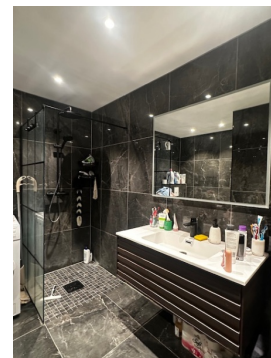
! TG 1 Sanitærutstyr og innredning

Benk med heldekkende vask, speil m/innebygget lys, innebygget klosett , dushjørne m/glassvegg. Opplegg for vaskemaskin. Mekanisk avtrekk.

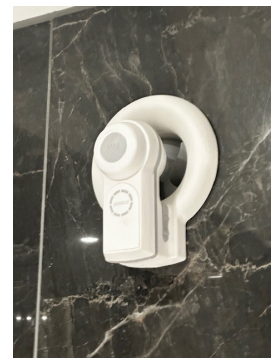
! TG 1 Ventilasjon

Veggmontert elektrisk styrt vifte.

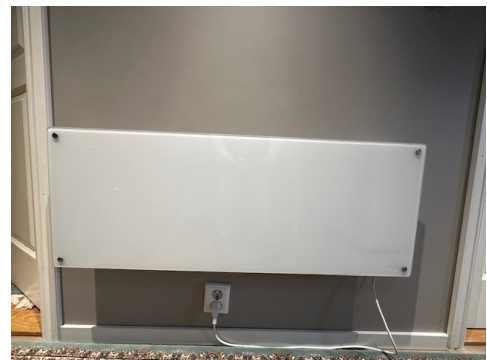
ⓘ TG 1 Andre installasjoner

Leiligheten har elektriske panelovner, elektrisk varmekabler i gulv i toalettrom og bad/vaskerom.

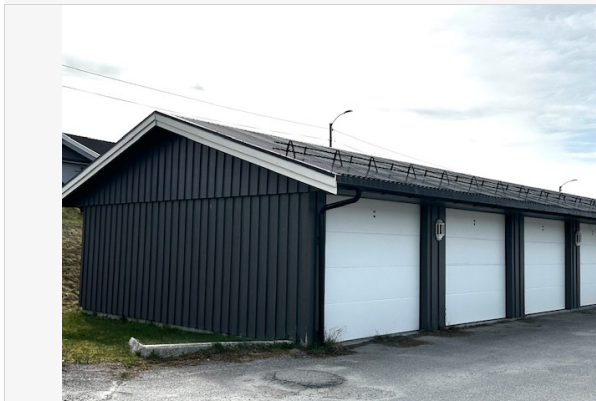
Garasje fundamentert på betongplate med ensteins grunnmur. Uisolert bindingsverkskonstruksjon i tre. Stående malt (2017) utvendig panel. Tette skillevegger. Saltak i trekonstruksjoner, tekket med bølgetakplater. Snøfangere, forkantblekk, takrenner og nedløp i metall.
