Mælan 76

Tilstandsrapport

Eierskifte

Boligtype: Rekkehus

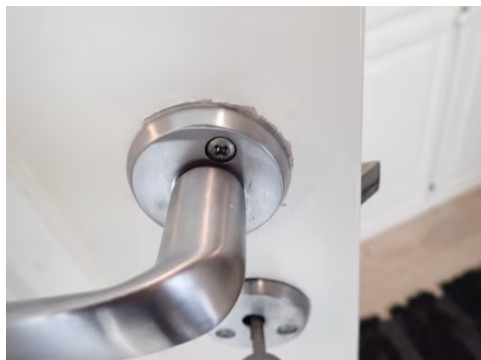
6.5 Vinduer og dører: Innerdører generelt, samt vindu/ytterdør i bodareal

-Malt vindu 2-lags glass i bod.
-Malt tredør til utvendig bod.
-Innvendig er det malte fyllingsdører.

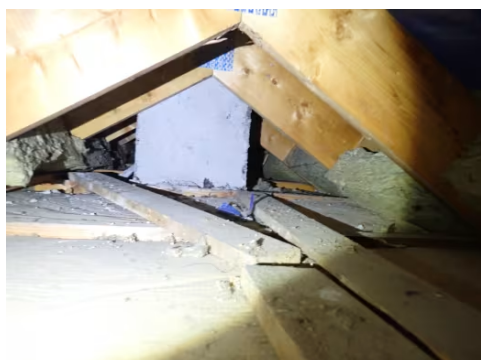
Oversiktsbilde mønelloft

- Det ble påvist muselort i tilgjengelig kneloft. Det er også påvist noen skjolder i kneloftet, uten at disse er vurdert av betydning. Ingen aktiv fukt her.
- På kaldloftet er det begrenset mulighet for inspeksjon på grunn av lav høyde oppunder mønet. Kontrollen er derfor kun foretatt fra luken. Ved avtrekkskanal over bad på loftet er det påvist noe kondensering, samt muselort. Kondens kan komme av dårlig tetting ved gjennomføringen, eller for lite isolasjon på kanalen.
- Det registreres istapper fra gesimsen ved avtrekk fra kjøkken. Usikkert om dette kommer av fukt fra viften, eller om det kommer av varmelekkasjer fra loft i overgang mellom tak og vegg, eller lekkasje i tekking (ikke påvist tegn på lekkasjer fra innvendig side). Bør undersøkes nærmere.

- Omfang og årsak til museaktivitet anbefales påvist, men det gjøres oppmerksom på at det var utført et tilsyn og tiltak av Pelias for noen år tilbake. Usikkert om det fremdeles er et problem. Eier er ikke kjent med at det ble utført tiltak i konstruksjonen for å unngå at mus kom tilbake. Nærmere undersøkelser anbefales.
- Det kan være hensiktsmessig med flere inspeksjonsluker for inspeksjon av kaldloft og kneloft. Dette er risikokonstruksjoner som kan være påkjent av fukt og/eller skadedyr.
- Årsak til istapper fra gesims ved kjøkkenvegg bør påvises, og tiltak eventuelt utføres. Nærmere undersøkelser anbefales.

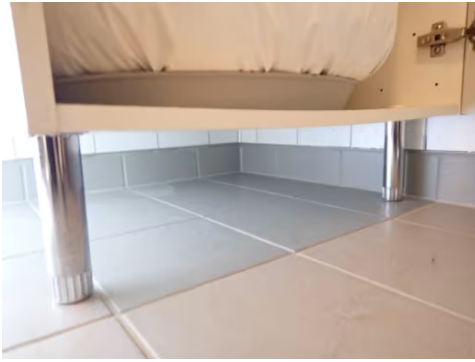
6.23 Varmtvannsbereder

Plassering bereder

Bad
