Tilstandsrapport

Enebolig

Østre Åbuveien 37, 2450 RENA

Befaringsdato: 27.09.2023

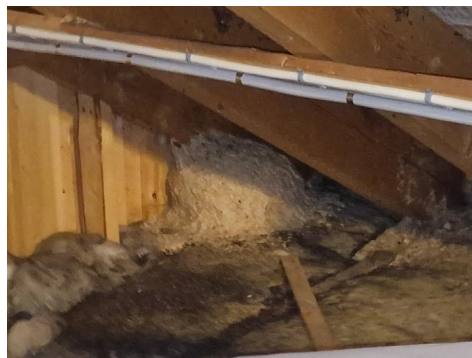
- Det er begrenset/dårlig ventilering av takkonstruksjonen.
- Det er påvist fuktskjolder/skader i takkonstruksjonen.

Utbedringer med bedre ventilering av kaldtloft og skråhimlinger kan vurderes, ingen tegn til skader. Grunnet manglende dampspærre må forholdene ved kaldtloftet følges opp jevnlig, utbedringer med etablering av dampspærre anses kostnadskrevende og kan evt avvantes.

Kostnadsestimat: Ingen umiddelbar kostnad

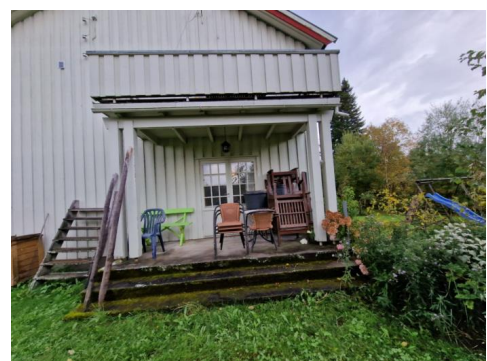
Rekkverk på terrasse og trapp må monteres, krav til rekkverk når terrasse ligger 50 cm eller høyere over terrengnivå.

Kostnadsestimat: Under 10 000

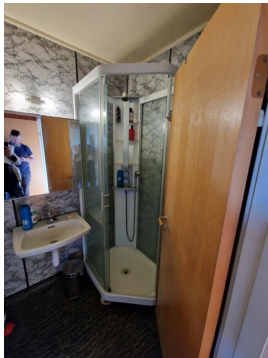
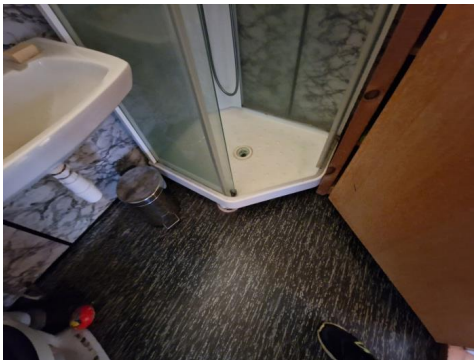
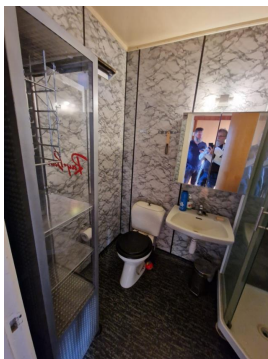
Rommet fremstår som et fungerende badrom av eldre årgang, men ut fra alder kan skader plutselig oppstå. Overflater og konstruksjoner anses å ha overskredet sin forventede levetid. Ingen tegn til fuktproblematikk ved baderommet eller tilstøtende bygningsmasse som kan settes i sammenheng med rommets funksjoner. Hulltaking kunne heller ikke avdekke forhold som indikerer utettheter. Det anses derfor ikke nødvendig med umiddelbare tiltak. Kostnader ved renovering av bad er ikke medtatt. I følge Byggforsk bygghandboka kan man på overflater ikke forvente lengre levetid enn ca 20 år. Dette er helt avhengig av bruken. Terskelløsningen bør kontrolleres for tetthet og evt utbedres for utettheter. TG3 er gitt grunnet elde. Kostnadsestimat for etablering av mekanisk avtrekk.

Kostnadsestimat: Under 10 000

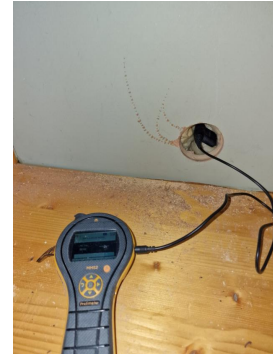
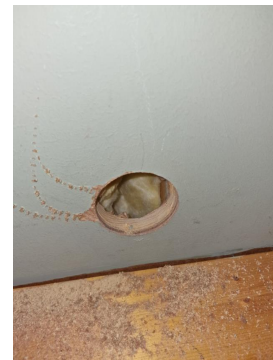
2. ETASJE > BAD 2

TG 1 Tilliggende konstruksjoner våtrom

Hulltaking foretatt på soverom mot dusjsone. Ingen tegn til fuktproblematikk ved veggkonstruksjonen.
